**Andrzej KYŚIAK**

Politechnika Częstochowska, Wydział Budownictwa

## **WADY PROJEKTOWE I WYKONAWCZE ŚCIAN JEDNOWARSTWOWYCH Z CERAMIKI PORYZOWANEJ**

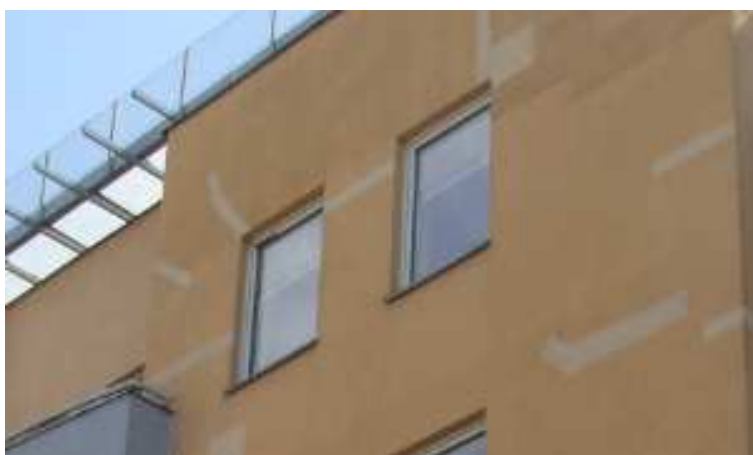
W okresie gwarancyjnym ujawniły się liczne pęknięcia ścian zlokalizowane w obszarach stropodachów, narożników budynków, filarków między okiennych, nadproży, styków elementów murowanych z żelbetowymi (rys. 1 i 2). Pęknięcia te były usuwane przez wykonawcę budynków, a po upływie okresu gwarancyjnego przez właściciela budynków. Proces pękania ścian jednowarstwowych jest ciągły i nieustanny pomimo upływu czasu.

Rys. 1. Pęknięcia ścian w obrębie naroża budynku, nadproży i stropodachu

W celu usunięcia wymienionych wyżej wad projektowych i wykonawczych wykonano dodatkowe obłożenie ścian jednowarstwowych na całej ich wysokości

styropianem gr. 5 cm z wykonaniem na nim wyprawy tynkarskiej na kleju i siatce szklanej. Takie rozwiązanie polepszyło parametry ściany jako przegrody cieplnej, a ponadto wyeliminowano w istotnym stopniu wpływ oddziaływań termicznych powodujących zarysowania ścian. Dla ścian, na których wyraźnie było widać poziome rysy w miejscu styku ścian murowanych z pustaków poryzowanych i żelbetu zalecono zastosowanie siatki z włókna węglowego osadzonego w zaprawie cementowej (system Ruredu X Mesh C10 lub system renowacyjny firmy STO).

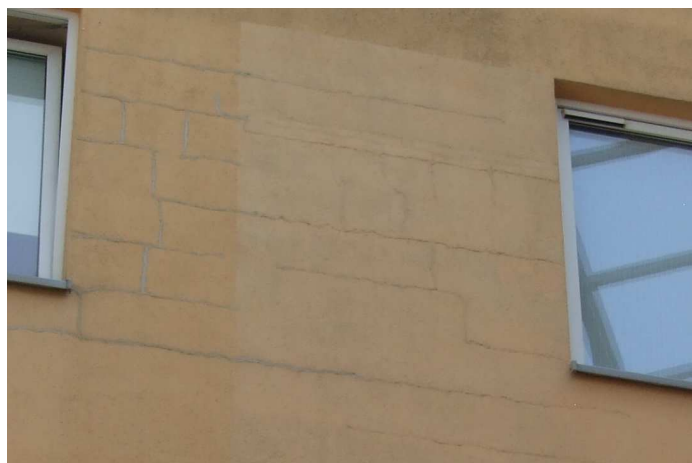
Rys. 2. Pęknięcia filarów międzyokiennych

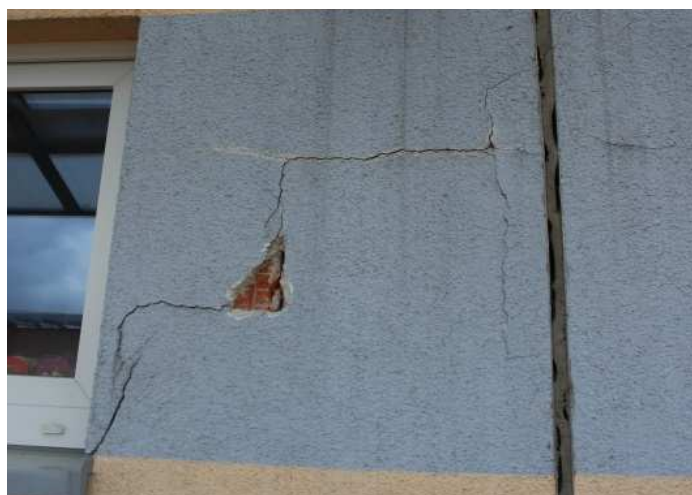
Zgodnie z obowiązującą normą PN-87/B-03002, każdy z analizowanych budynków o długości 51,5 m zaprojektowano jako dwa oddylatowane segmenty o długościach odpowiednio 19 i 32,5 m. W stanie faktycznym, wskutek błędów wykonawczych tj. zalania szczeliny dylatacyjnej zaprawą i betonem lub przymurowania ścian sąsiednich segmentów na styk, w poziomie ostatniej kondygnacji doszło do powstania pęknięć ścian od odkształceń termicznych. Ujawniony układ pęknięć w obrębie dylatacji (rys. 3) były typowe dla uszkodzeń ścian poddanych nagrzewaniu i oziębianiu na skutek zmian atmosferycznych w przypadkach zdylatowania tylko konstrukcji dachu (rys. 4).

Rys. 3. Pęknięcie ściany w obrębie dylatacji

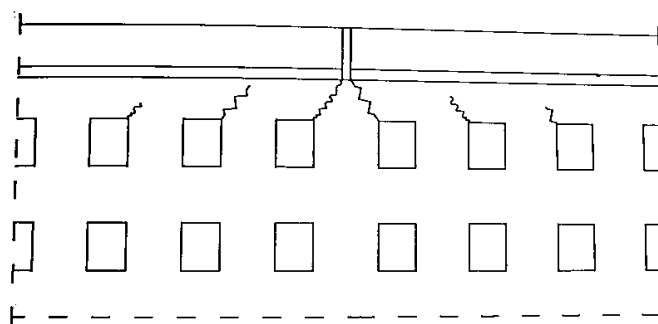
Rys. 4. Rysy w murze w sąsiedztwie zdylatowania tylko konstrukcji dachu [1]

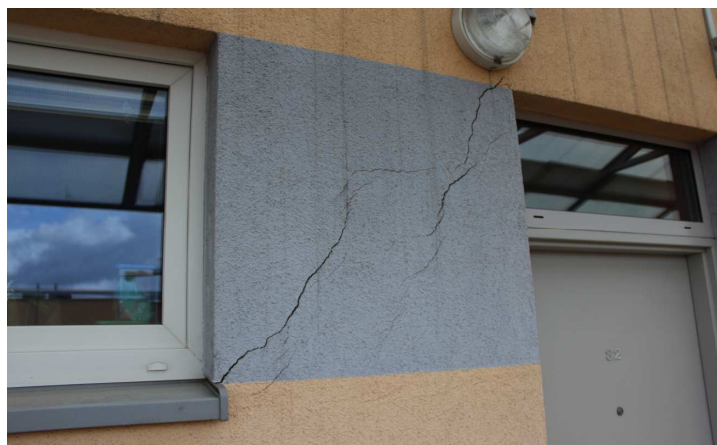
riałów: skurczu, nasiąkliwości i pęcznienia, a przede wszystkim różnej odkształcalności termicznej, spowodowało zarysowania i spękania ścian. Szczególnie intensywne były spękania ścian ostatnich kondygnacji budynków (rys. 6). Wskutek nieoddylatowania ścian od stropodachu o konstrukcji z płyt stropowych długości 12 m, ściany w warunkach różnicy temperatur sięgających  $70\div 80^{\circ}\text{C}$  mogły wydłużyć się nawet o około 2 cm.

Rys. 6. Spękania ściany na skutek odkształceń termicznych

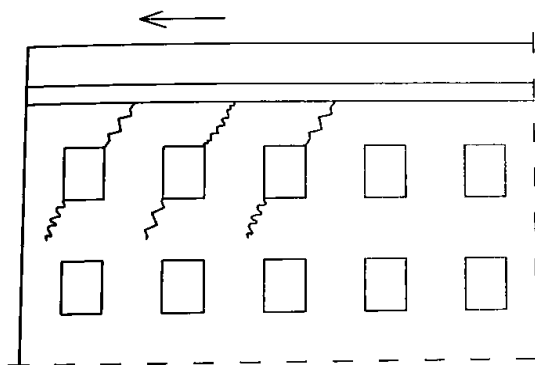
Ponieważ na elewacji południowej budynków bezpośrednio pod stropodachem z attyką zaprojektowano okna, to w ścianach pojawiły się zarysowania o formie jak na rysunku 7. Niekorzystnym rozwiązaniem projektowym okazało się przyjęcie konstrukcji stropodachu z „opuszczonym” wieńcem pełniącym jednocześnie funkcję nadproża okiennego.

Rys. 7. Zarysowanie ściany na skutek rozszerzania się stropodachu [1]

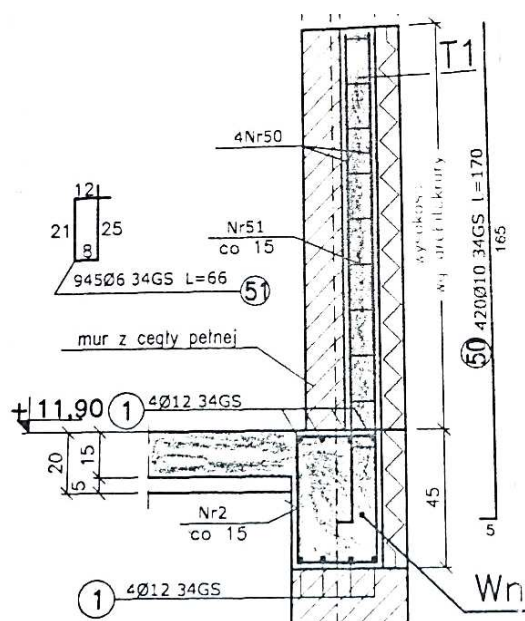
Dodatkowo wieńiec ten był połączony trzpieniami żelbetowymi z attyką mурowaną z cegły, która nieocieplona od strony wewnętrznej nagrzewała się i przekazywała ciepło na wieńiec zwiększając, jeszcze jego odkształcenia termiczne (rys. 8).

Rys. 8. Szczegół konstrukcyjny wieńca żelbetowego z attyką

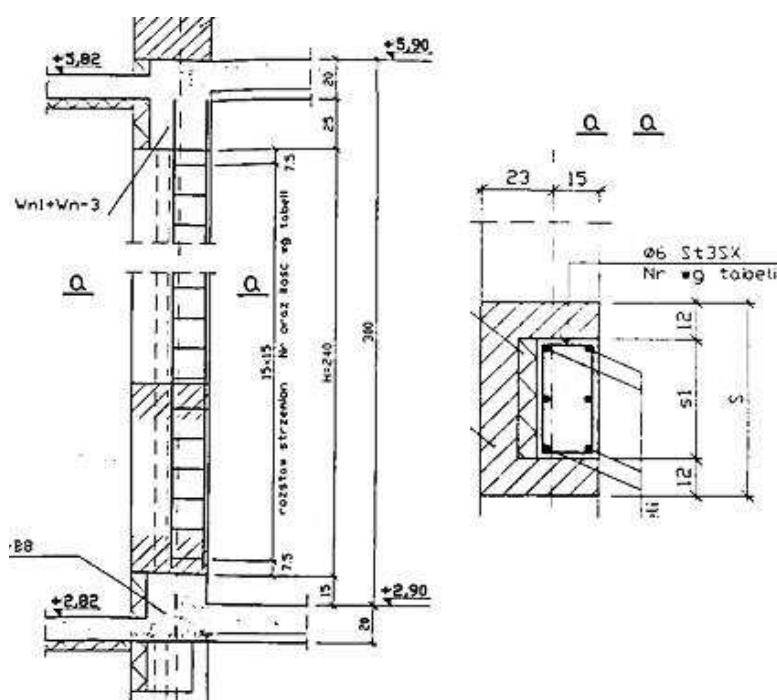
W przedmiotowych budynkach zaprojektowano filarki międzyokienne w formie słupów żelbetowych obudowanych pustakami poryzowanymi. Słupy w połączeniu z wieńcami stanowiły monolityczną, sztywną ramę (rys. 10). Wskutek skurczu betonu i pęcznienia pustaków powstały zarysowania poziome na łączeniach pustaków (rys. 11) przechodzące przez filary międzyokienne.

Rys. 10. Szczegół konstrukcyjny filarów międzyokiennech
