# **Wstrząsy górnicze i tąpnięcia w warunkach eksploatacji pod terenem aglomeracji miejskiej**

**GŁÓWNY INSTYTUT GÓRNICCTWA**  
**Katowice 2004**

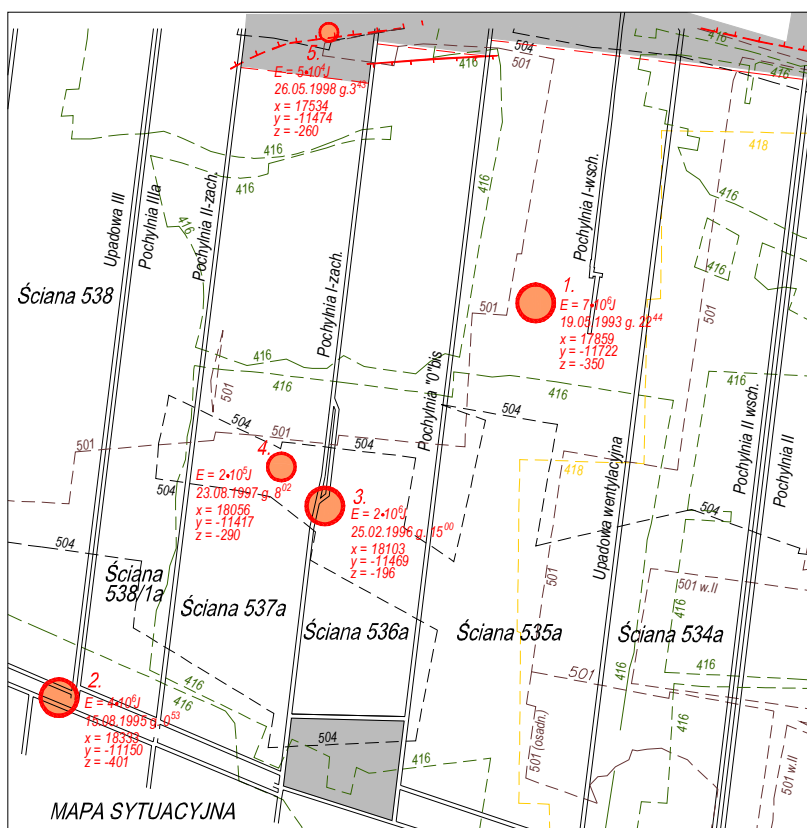
**Rys. 6.1.** Analizowane charakterystyczne zdarzenia

W przypadku dwóch z analizowanych zdarzeń, a mianowicie: wstrząsu w ścianie 536a z dnia 25.02.1996 r. i tąpnięcia w ścianie 537a z dnia 23.08.1997 r., mogły one spowodować zatrzymanie prowadzonej eksploatacji – pierwszy ze względu negatywnej reakcji mieszkańców i mediów, drugi z uwagi na duże zagrożenie pracowników dołowych. Na rysunku 6.1 przedstawiono położenie ognisk wstrząsów analizowanych zjawisk sejsmicznych.

- tąpnięcie w pochylni I wschodniej o energii sejsmicznej  $7 \cdot 10^6$  J z dnia 19.05.1993 r. *(jest to przykład z obszaru modelu, lecz wykracza poza analizowany okres)*,
- tąpnięcie w ścianie 538/1 o energii sejsmicznej  $4 \cdot 10^6$  J z dnia 15.08.1995 r. *(nieznacznie poza granicą analizowanego modelu, lecz w ścisłym z nim związku)*,
- wstrząs w ścianie 536a o energii sejsmicznej  $2 \cdot 10^6$  J z dnia 25.02.1996 r. *(obszar modelu)*,
- tąpnięcie w ścianie 537a o energii sejsmicznej  $2 \cdot 10^5$  J z dnia 23.08.1997 r. *(obszar modelu)*,

- tąpnięcie w ścianie 536a o energii sejsmicznej  $5 \cdot 10^4$  J z dnia 26.05.1998 r. (*obszar modelu*).
