**Andrzej KYŚIAK**

Politechnika Częstochowska, Wydział Budownictwa

## **WADY PROJEKTOWE I WYKONAWCZE ŚCIAN JEDNOWARSTWOWYCH Z CERAMIKI PORYZOWANEJ**

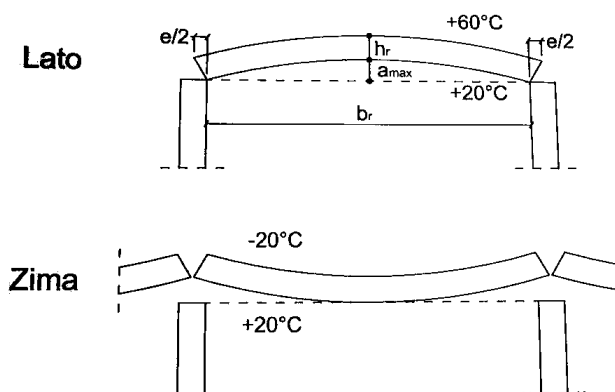
riałów: skurczu, nasiąkliwości i pęcznienia, a przede wszystkim różnej odkształcalności termicznej, spowodowało zarysowania i spękania ścian. Szczególnie intensywne były spękania ścian ostatnich kondygnacji budynków (rys. 6). Wskutek nieoddylatowania ścian od stropodachu o konstrukcji z płyt stropowych długości 12 m, ściany w warunkach różnicy temperatur sięgających  $70\div 80^{\circ}\text{C}$  mogły wydłużyć się nawet o około 2 cm.

Rys. 5. Odkształcenia ściany pod wpływem zmiennej temperatury zewnętrznej [1]

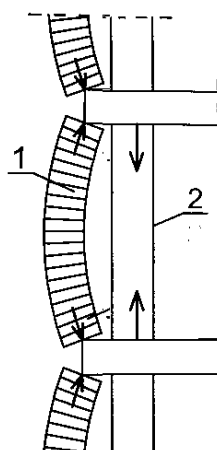
Kolejną przyczyną uszkodzeń były odkształcenia ścian spowodowane skurczem i pęcznieniem pustaków poryzowanych, których objętość wielokrotnie przekracza objętość tradycyjnej cegły. W przypadku wyrobów ceramicznych, które chłoną wilgoć z powietrza, mogą one w wyniku pęcznienia zwiększać swoje wymiary w granicach  $0,2 \div 0,65$  mm/m. W przypadku wyrobów porowatych jakimi są pustaki poryzowane, nasiąkliwość sięga nawet 26%, podczas gdy cegła zwykła ma nasiąkliwość w granicach  $8 \div 22\%$ , a cegła klinkierowa od 0,2 do 12%. W przypadkach ścian osłonowych „zamkniętych” ramą żelbetową może dochodzić do sytuacji, że pustaki poryzowane pęcznią, a beton konstrukcji ulega skurczowi. Prowadzi to do wybożenia ściany i pojawiania się rys poziomych w murze (rys. 9)

Rys. 9. Przeciwstawne odkształcenia ustroju ceramicznego i konstrukcji żelbetowej [1]:  
1 - ściana z elementów ceramicznych, 2 - słup żelbetowy
