WŁAŚCIWOŚCI I WYTRZYMAŁOŚĆ Eksploatacyjna Materiałów I urządzeń Dla Energetyki jądrowej

Część II

MONOGRAFIA - NR 6

1.	PĘKANIE KOROZYJNE ELEMENTÓW REAKTORÓW TYPU WODNO-CIŚNIENIOWEGO WYKONANYCH ZE STALI CR-NI I STOPU NIKLU	1
2.	NIEKTÓRE PROBLEMY REMONTU ELEMENTÓW KON- STRUKCYJNYCH OBIEGU WTÓRNEGO ENERGOBLO- KÓW REAKTORÓW TYPU WODNO-CIŚNIENIOWYCH	23
3.	PĘKANIE KOROZYJNE KOLEKTORÓW WTÓRNIC PARY I ELEMENTÓW ŁĄCZĄCYCH ENERGOBLOKÓW ELE- KTROWNI JĄDROWYCH	32
4.	DEGRADACJA RUREK POWIERZCHNI WYMIANY CIEPŁA PARY REAKTORÓW TYPU WODNO-CIŚNIE- NIOWEGO	52
5.	PRZYSZŁOŚCIOWE MATERIAŁY W TECHNICE JĄDRO- WEJ	72
6.	PODSUMOWANIE	97

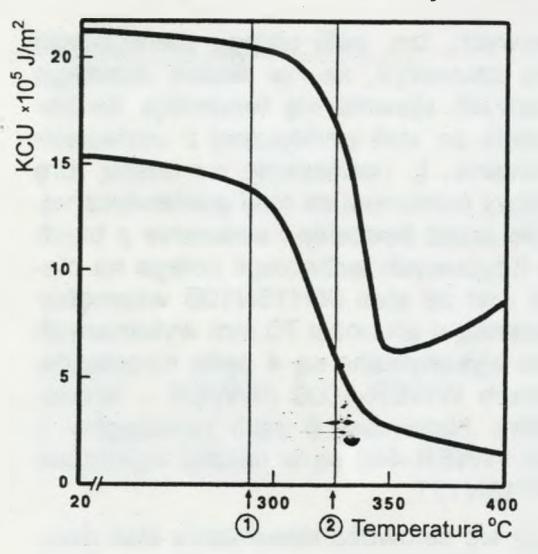
Rys.1. Zależność udarności stali dwufazowej od temperatury dla materiałów kolanek eksploatowanych w okresie 10 tys. h w temperaturze 290°C (1) i 330°C (2) [5]

Wątpliwa, jak na razie, okazuje się celowość stosowania stali dwufazowych nierdzewnych na elementy układu obiegu pierwotnego. Spowodowane jest to skłonnością ferrytycznej fazy występującej w tych stalach do degradacji zachodzącej w czasie eksploatacji w podwyższonych temperaturach. Nawet w temperaturach roboczych zachodzi wyraźnie zwiększenie kruchości materiału odlewanych kolanek ze stali dwufazowej zawierającej dodatek molibdenu, jak to zostało ujawnione w wyniku obserwacji zachowania się metalu eksploatowanego przez 10 tys. godzin w temperaturach 290°C i 330°C (rys. 1) [5]. Jednak w warunkach eksploatacyjnych po 40 tys. godzin została stwierdzona istotna różnica w trwałości materiałów pomiędzy kolankami pracującymi w gorącej i chłodnej strefie obiegu pierwotnego reaktorów typu PWR.

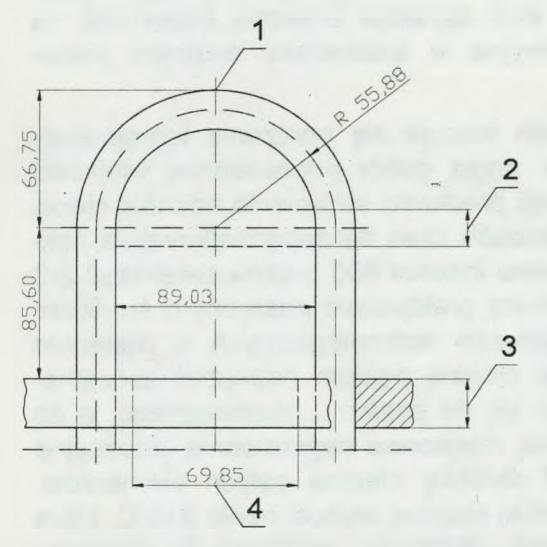
Rys.2. Miejsca powstawania pęknięć korozyjnych od wewnętrznej powierzchni U-rurek wytwornic pary

Pęknięcia powstawały głównie w rurkach wewnętrznego szeregu w części wierzchołkowej w strefach wgniatania lub nadmiernej owalności, nierównomiernego przejścia, lecz nawet w miejscach bez występowania wgniatania lub w strefach podparcia ich na siatkach oporowych lub antywibracyjnych (rys. 1).

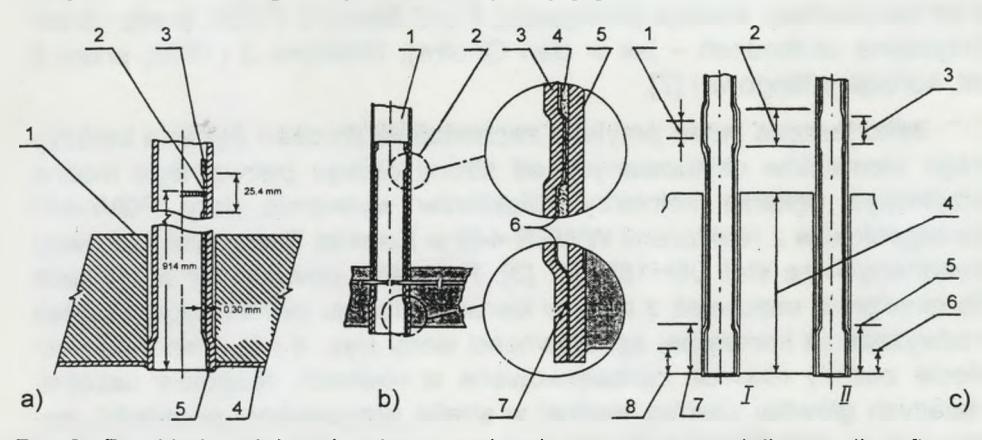
Rys.3. Przykłady tulejowej osłony rurek: a) przypawana tulejka według firmy Combustion Engineering (1 – płyta sitowa, 2 – spoina, 3 – tulejka, 4 – warstwa platerowana, 5 – spoina), b) tuleja formowana na określonej długości według firmy B&W (1 – rurka ze stopu Inconel, 2 – miejsce rozwalcowywania, 3 – tulejka ze stopu Inconel poddana obróbce cieplnej, 4 – lutowina złota, 5 – rura ze stopu Inconel, 6 – niklowa warstwa powiązana metalurgicznie w celu ochrony przed międzykrystalicznym pękaniem, 7 – miejsce połączenia wybuchowego), c) tulejka według firmy Westinghouse (1 – strefa tzw. twardego mechanicznego rozwalcowywania, 2 – strefa hydraulicznego rozwalcowywania, 3 – strefa lutowania, 4 – płyta sitowa, 5 – strefa hydraulicznego rozwalcowywania, 6 – strefa rozwalcowywania mechanicznego, 7 – strefa hydraulicznego rozwalcowywania, 8 – strefa mechanicznego rozwalcowywania, 1 – połączenie tulejowe hybrydowe, II – połączenie tulejowe przez lutowanie)

Rozpatruje się również inne sposoby zwalczania pękania korozyjnego U-rurek od strony obiegu pierwotnego, takie jak np. ich nagniatanie od powierzchni wewnętrznej głównie za pośrednictwem strumienia kulek. Jednak metoda ta nie jest pewna z tego względu, że uzyskana zmiana twardości, jak również zmiana w strukturze austenitycznej nawet w niewielkich mikroobszarach materiału może przyspieszyć zapoczątkowanie pęknięć korozyjnych. Bardziej skomplikowanym, ale skutecznym sposobem remontu uszkodzonych rurek jest ich osłona tulejkami rurowymi nawet o bardzo znacznej długości – np. do 1120 mm, jak to przykładowo przedstawiono na rysunku 3 według danych autora pracy [6].

Właśnie tego typu osłona tulejowa została zastosowana pomiędzy czołową powierzchnią płyty sitowej wytwornicy pary, a pierwszą siatką dystansową. W niektórych przypadkach były montowane osłony o większej długości. W ten sposób zabezpiecza się osłoną uszkodzone odcinki rurki, jak również zabezpiecza się ją przed korozją międzykrystaliczną i pittingową, następującą od powierzchni zewnętrznej.

Na rysunku 3 przedstawiono schematy rozwiązania konstrukcyjnego i technologicznego procesu "tulejowania", uzyskane z doświadczeń trzech firm produkujących wytwornice pary. W nowoczesnych wytwornicach pary tych firm stosowane są rurki wykonane ze stopu Inconel 690 (0,008-0,025% C, 59-62% Ni, 28-31% Cr, 8-10% Fe, 0,2-0,5% Cu, 0,02% Co_{max}, 0.5% Ti, 0,5% Al, 0,5% Mn_{max}, 0,5% Si_{max}, 0,015% P_{max}, 0,01% S_{max}), który ma większą odporność na pękanie korozyjne, niż stop Inconel 600.

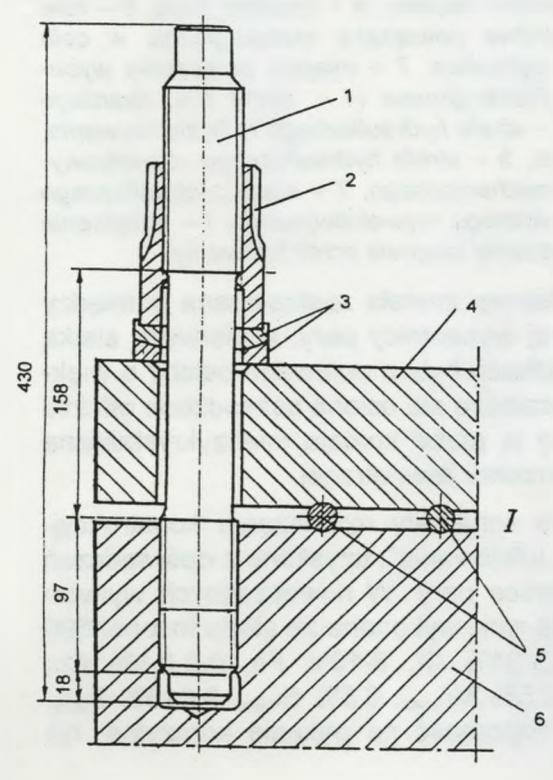
Rys.4. Schemat połączenia śrubowego kołnierza i pokrywy kolektora wytwornicy pary energobloku z reaktorem WWER-440

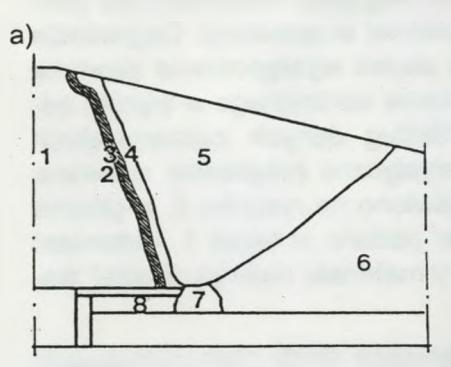
Rys.6. Model różnorodnego połączenia spawanego króciec-rura pętli obiegu pierwotnego reaktora WWER-440 w skali 1:1: a) schemat (1 – materiał podstawowy reaktora WWER-440, 2 – strefa wpływu ciepła, 3 – pierwsza warstwa napawana, 4 – druga warstwa napawana, 5 – spoina, 6 – podstawowy materiał przewodu rurowego, 7 – warstwa graniowa, 8 – warstwa napawana austenityczna); b) makrofotografia [8]

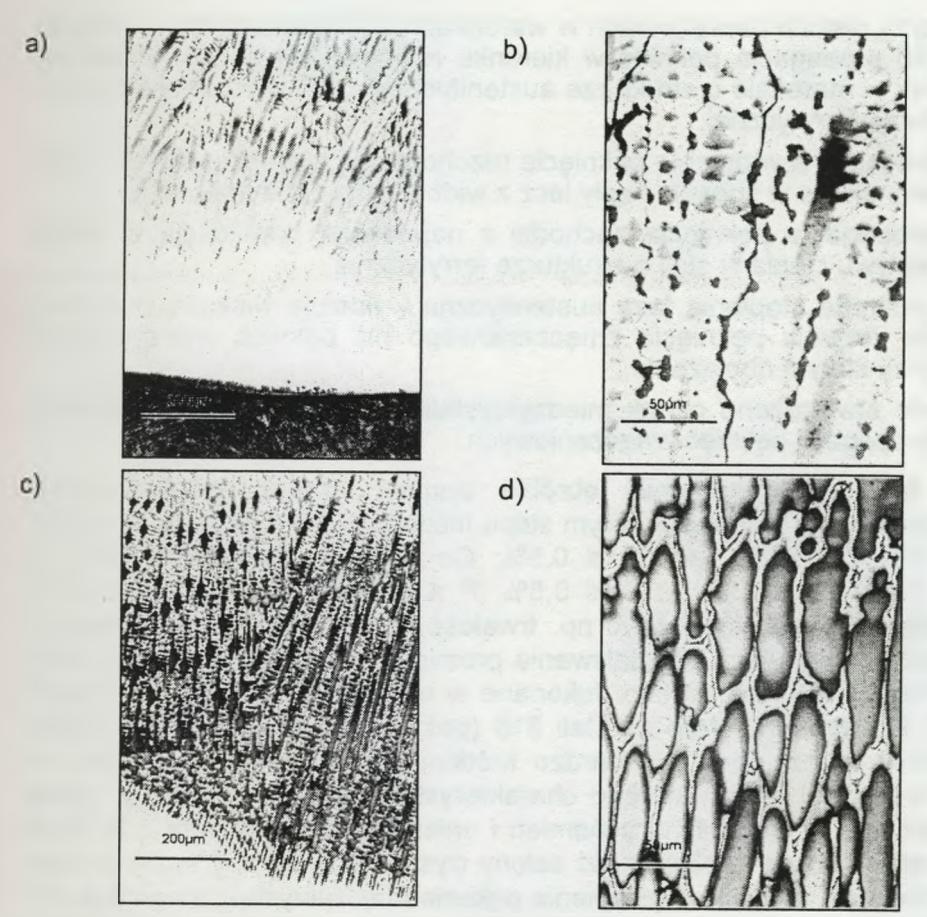
Rys.7. Mikrostruktura planarna i komórkowa (a), dendrytyczna (b) pierwszej warstwy napawanej na korpus reaktora WWER-440 materiału przejściowej warstwy pomiędzy pierwszą a drugą warstwą napawaną (c) i warstwy drugiej napawanej o strukturze austenitu pierwotnego z ferrytem wtórnym (d) [8]

Strukturalny skład różnych połączeń spawanych jest dość skomplikowany, gdyż może on zawierać rozmaite fazy skłonne do korozji międzykrystalicznej, pękania korozyjnego lub ulegające kruchości, jak również zmęczeniu cieplnemu w ciągu długoletniej eksploatacji. Degradacja tego typu połączeń może przebiegać na skutek występowania zjawiska starzenia cieplnego, naprężeniowego pękania korozyjnego w wyniku oddziaływania środowisk agresywnych. Według danych zaczerpniętych z pracy autorów [8] najbardziej charakterystyczne połączenie spawane króćca korpusu reaktora WWER przedstawiono na rysunku 6, a główne charakterystyki poszczególnych jego stref podano w tabeli 1, natomiast wybrane charakterystyczne mikrostruktury materiału niektórych stref złącza przedstawiono na rysunku 7.

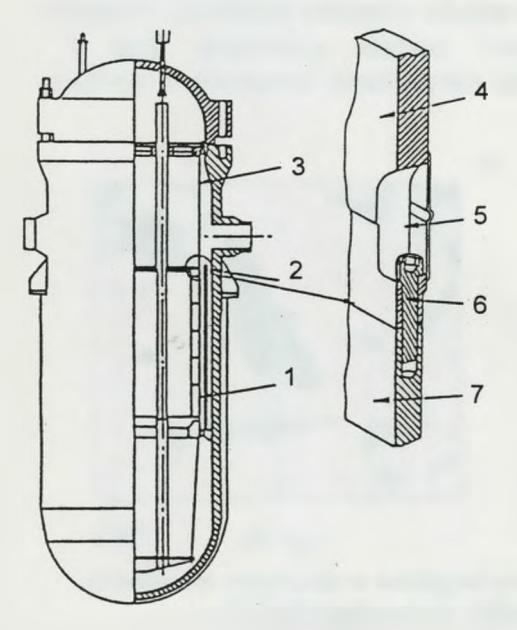
Rys.8. Schemat połączenia śrubowego górnej i dolnej części osłony termicznej reaktora typu PWR

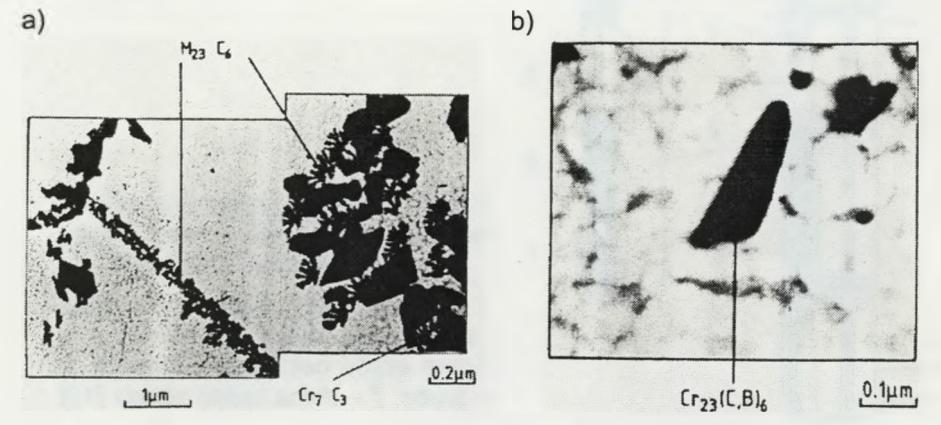
Rys.10. Charakterystyczne wydzielenia węglików w strukturze metalicznej śruby nowej (a) i po 15 latach eksploatacji (b) [10]

Właśnie taki sposób rozkładu węglików ma decydujące znaczenie z punktu widzenia odporności na pękanie korozyjne tego stopu w porównaniu do ostatniego przypadku, gdy węgliki w koherentny sposób połączone są z (macierzą jak to obserwujemy w nie poddanym eksploatacji materiale, gdzie ich ilość jest znacznie większa) (tabela 2). Ponadto w materiale śrub napromieniowanych została ujawniona faza γ^{\sim} (głównie o składzie Ni₈Nb) w całości koherentnie związana z osnową (rys. 11, tabela 2).

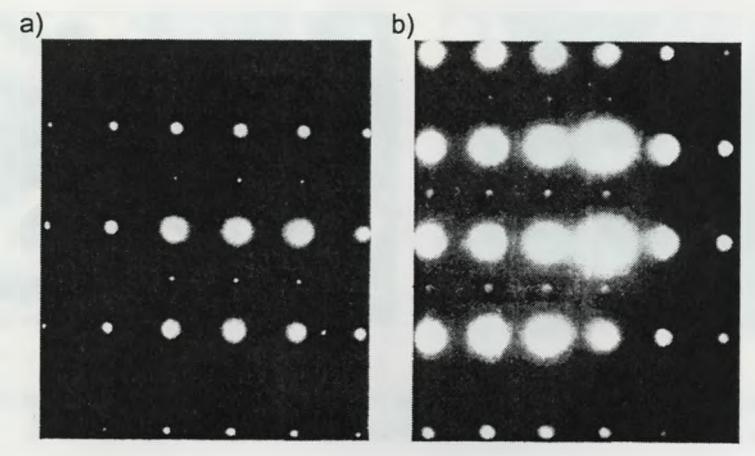
Rys.11. Charakterystyczne zdjęcia rentgenowskie materiału śruby nienapromieniowanej (a) i napromieniowanej (b) [10]

Natomiast w nieeksploatowanym (nienapromieniowanym) stopie ujawniono głównie fazę γ ` [Ni₃ (Al, Ti)] o wymiarach mniejszych niż 5 nm (rys. 11, tabela 2). Chociaż nie można stwierdzić, iż faza γ ``` jest wynikiem procesu napromieniowania, lecz jej wytrącenie zachodzi również na skutek tylko obróbek cieplnych, jak ustalono również w wyniku badań innych autorów, tym nie mniej nie można wykluczyć wpływu tej fazy na rozwój pękania korozyjnego. Wynika to również z tego, że faza γ ``` zwiększa twardość stopu Inconel X-750, a wiadomo, że skłonność do pękania korozyjnego stopu zwiększa się w miarę wzrostu jego twardości. Ponadto stwierdzono, że twardość stopu zwiększa się w sposób istotny w zakresie czasu eksploatacji od $3,4\cdot10^4$ h do $6,5\cdot10^4$ h, a po przekroczeniu tego okresu prawie nie ulega zmianie [10].

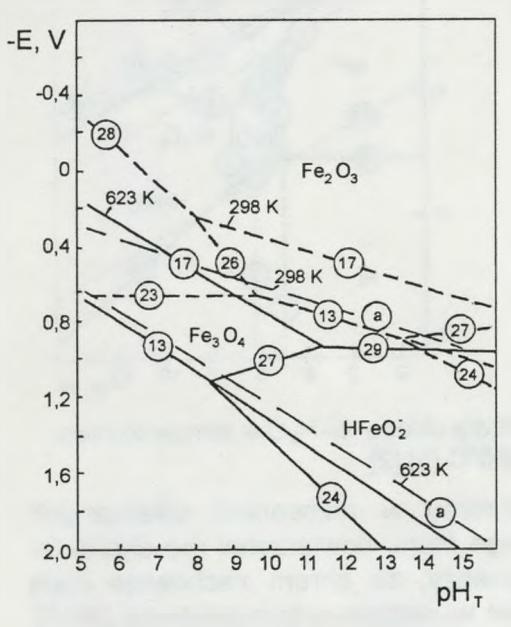
Rys.12. Wykresy równowagowe E--pH dla układu Fe--H₂O w temperaturach 25°C (298 K) i 350°C (623 K)

Często występujące międzykrystaliczne pękanie korozyjne stali chromowo-niklowych w gorących roztworach ługów, jak i wodzie wysokotemperaturowej o podwyższonej wartości pH_T inicjowane jest w przypadku realizacji aktywno-pasywnego przejścia, które to na wykresach równowagowych E-pH_T odpowiada dla żelaza strefie występowania jednoczesnego Fe₃O₄/HFeO₂⁻, a dla niklu– NiO/HNiO₂⁻ (rys. 12, 13) [1, 2].

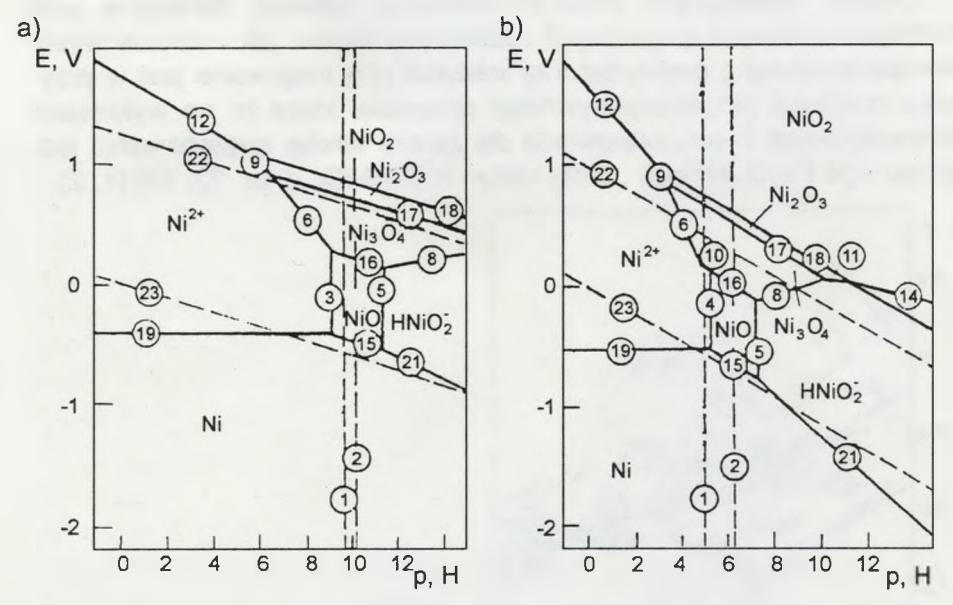
Rys.13. Wykresy równowagowe E-pH dla układu Ni-H₂O w temperaturach 25°C (a) i 300°C (b) [2]

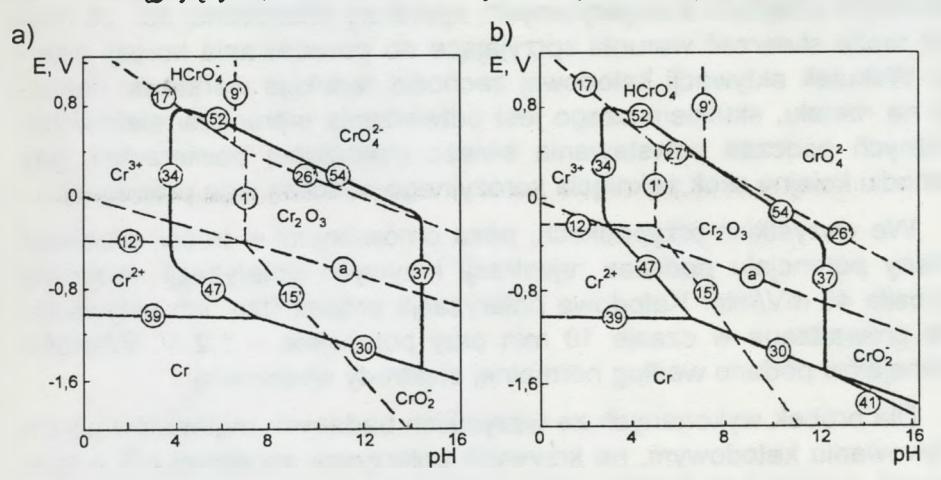
Rys.14. Wykresy równowagowe E–pH dla układu Cr–H₂O w temperaturze 25°C (a) i 300°C (b) [2]

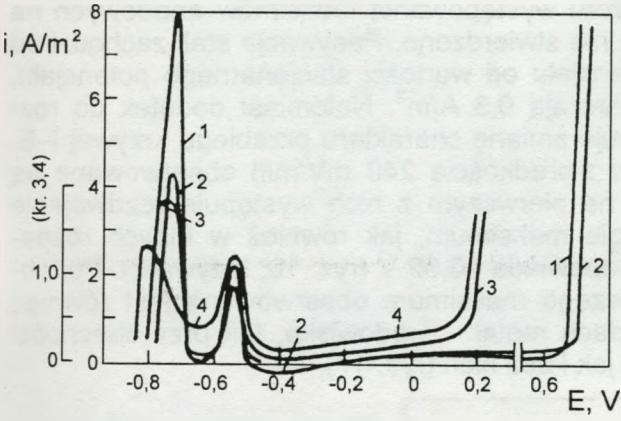
Rys.15. Krzywe polaryzacji anodowej żelaza armko (1), Fe+9%Ni (2), Fe+18%Cr (3), Fe+9%Ni+18%Cr (4) w roztworze NaOH z pH14 bez jego mieszania przy aktywacji katodowej próbek przez 10 min (1-3) i przez 40 min (4)

Dla próbek wykonanych ze wszystkich badanych materiałów po ich aktywowaniu katodowym, na krzywych polaryzacji anodowej i–E w roztworach z pH14 bez zastosowania mieszania zostało stwierdzone dwa maksima (rys. 15). Wówczas, gdy przy zwiększeniu zawartości dodatków stopowych w żelazie armko prędkość pasywacji metalu wzrasta, to maksimum dla stali Fe+9Ni+18Cr zostało stwierdzone tylko przy prędkości zmiany potencjału 120 mV/min. Potencjały korozji, mierzone według znanej metody [4], badanych materiałów odpowiadają zakresowi potencjałów stałej pasywności i odpowiednio wynoszą dla Fe; Fe+9Ni; Fe+18Cr; Fe+9Ni+18Cr (V); –0,060; –0,220; –0,100; –0,049.

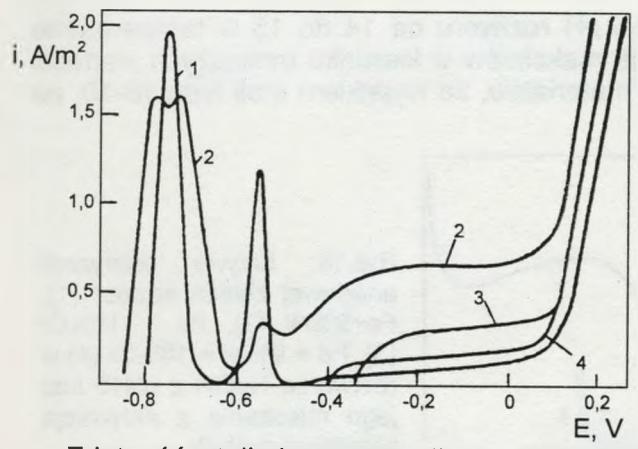
Rys.16. Krzywe polaryzacji anodowej Fe+18%Cr w roztworze NaOH+0,5NaCl z pH14: 1 – bez mieszania roztworu po aktywacji katodowej przez 40 min.; 2 – z mieszaniem roztworu po aktywacji katodowej przez 10 min. i prędkości zmiany potencjału 240 mV/ min, a także 120 mV/ min (3) i 48 mV/min (4)

Wprowadzenie chromu do żelaza w ilości do 18% wywołuje obniżenie intensywności procesów anodowych i zwiększa zdatność pasywacyjną metalu, ponieważ maksima powstają na krzywych i–E tylko gdy jest przeprowadzona aktywacja katodowa próbek przez czas dłuższy niż 40 minut (rys. 15, krzywa 3, rys. 16, krzywa 1). Jednak w przypadku obecności jonów chloru (co często towarzyszy środowiskom technologicznym w przemyśle chemicznym, jak i w energetyce cieplnej oraz jądrowej, zachodzi gwałtowny wzrost gęstości prądu drugiego maksimum (rys. 16, krzywa 1).

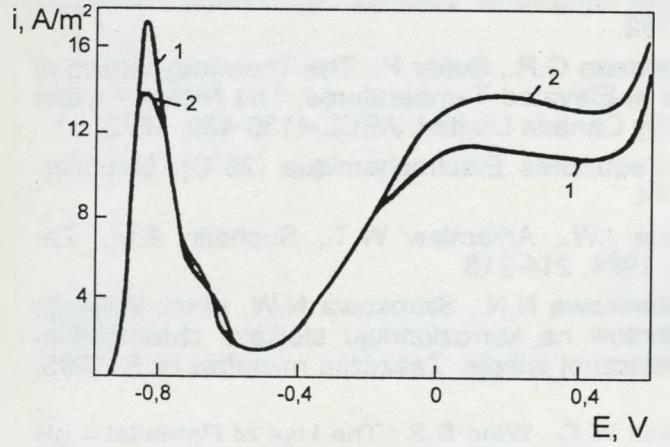
Rys.20. Krzywe polaryzacji anodowej stali 20 w roztworach NaOH z pH15 (1) i w roztworze NaOH + 0,5NaCl z pH15 (2) z mieszaniem roztworu i bez aktywacji katodowej próbek

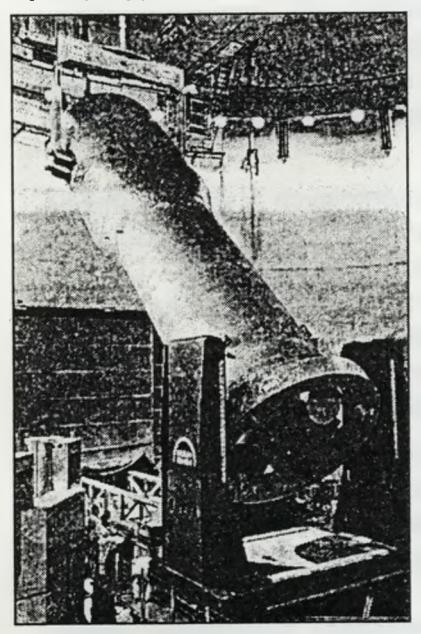
Rys.1. Montaż nowej wytwornicy pary w obudowie bezpieczeństwa energobloku elektrowni Ringhals [4]

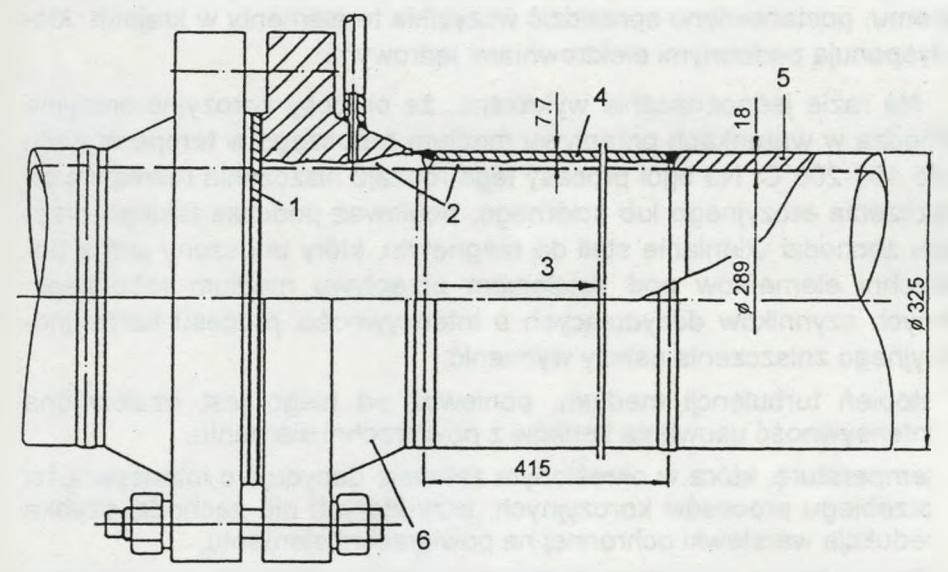
Rys.2. Miejsca rozerwania podczas próby wodnej w 1990 r. przewodu rurowego doprowadzania wody zasilającej w energobloku WWER-440 nr 1 elektrowni jądrowej Loviisa

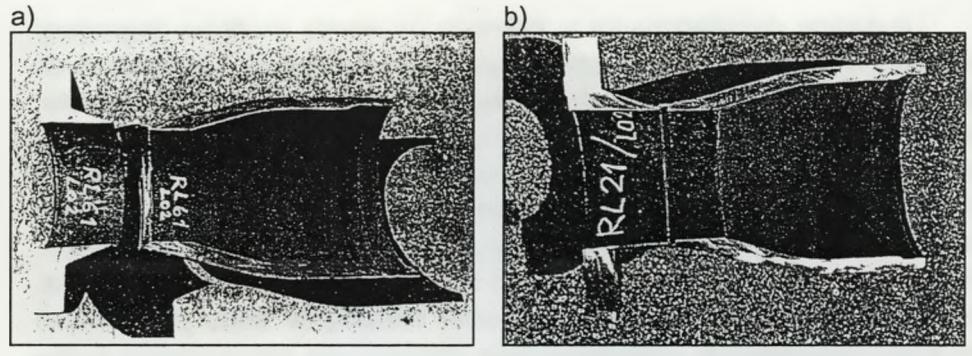
Rys.3. Rozerwanie występujące w pobliżu kołnierza (a) i pocienienie ścianki ze szczególnym nasileniem w spoinie (b) w przewodzie rurowym doprowadzania wody zasilającej w energobloku WWER-440 nr 2 elektrowni jądrowej Loviisa [10]

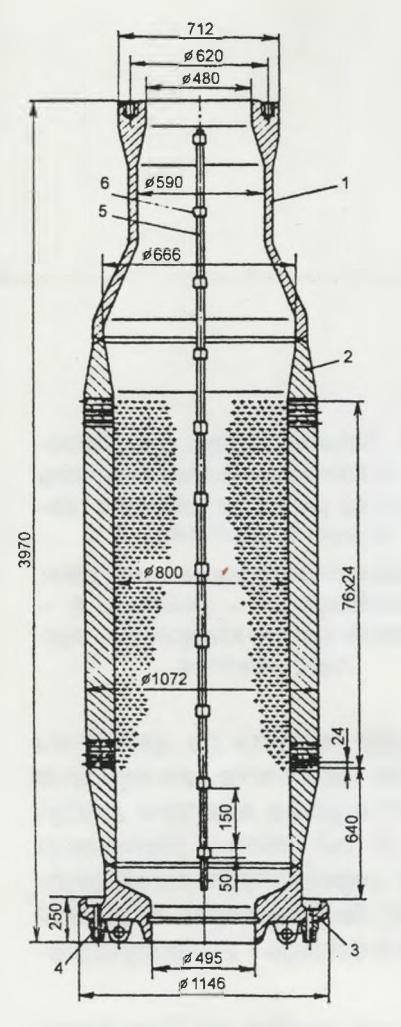
Rys.4. Kolektor wytwornicy pary energobloku z reaktorem WWER-440

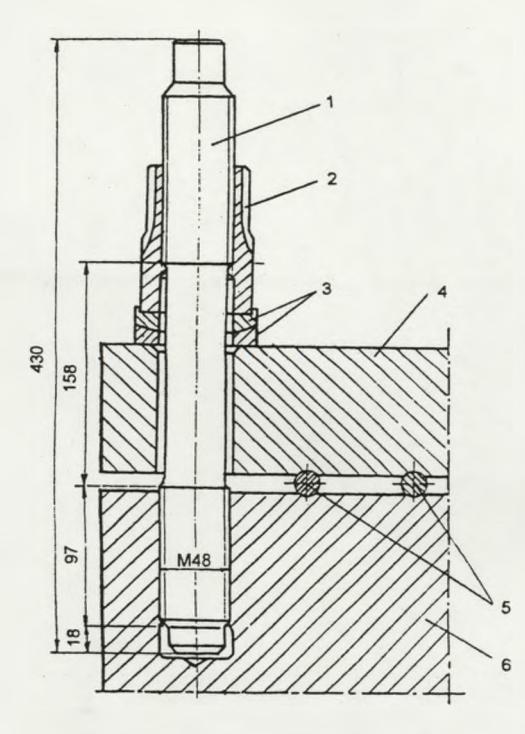
Rys.6. Schemat połączenia śrubowego kołnierza i pokrywy kolektora wytwornicy pary energobloku z reaktorem WWER-440

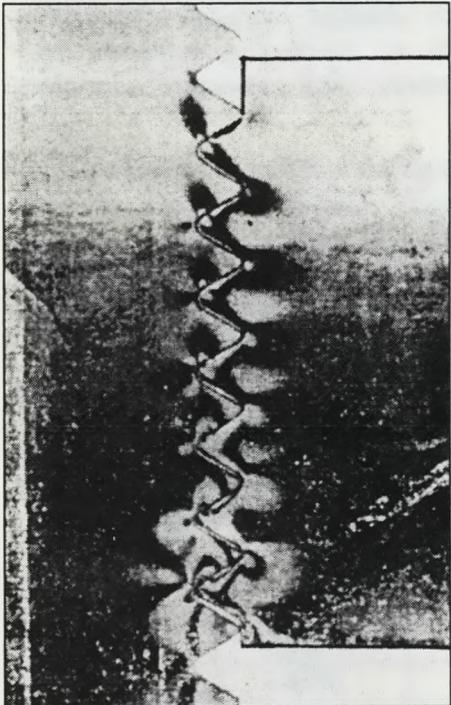
Rys.7. Model tzw. powłok fotoelastycznych określający rozkład naprężeń w elementach połączenia gwintowanego

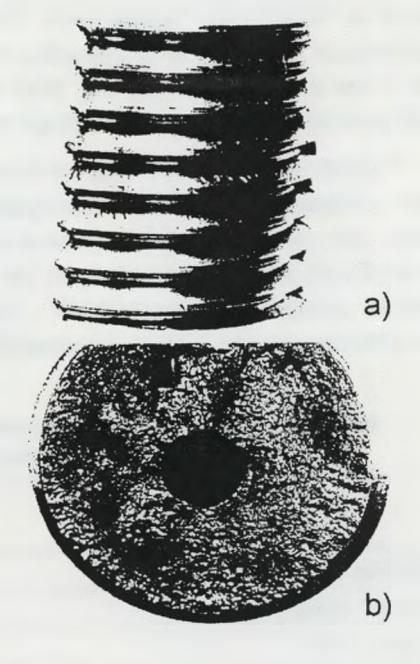
Rys.8. Powierzchnia złomu śruby M48 ze stali HN35WT łącząca pokrywę z kołnierzem wytwornicy pary PG-440 (a) i fragment części gwintowanej w górnym połączeniu śruby tzn. w miejscu usytuowania nakrętki (b)

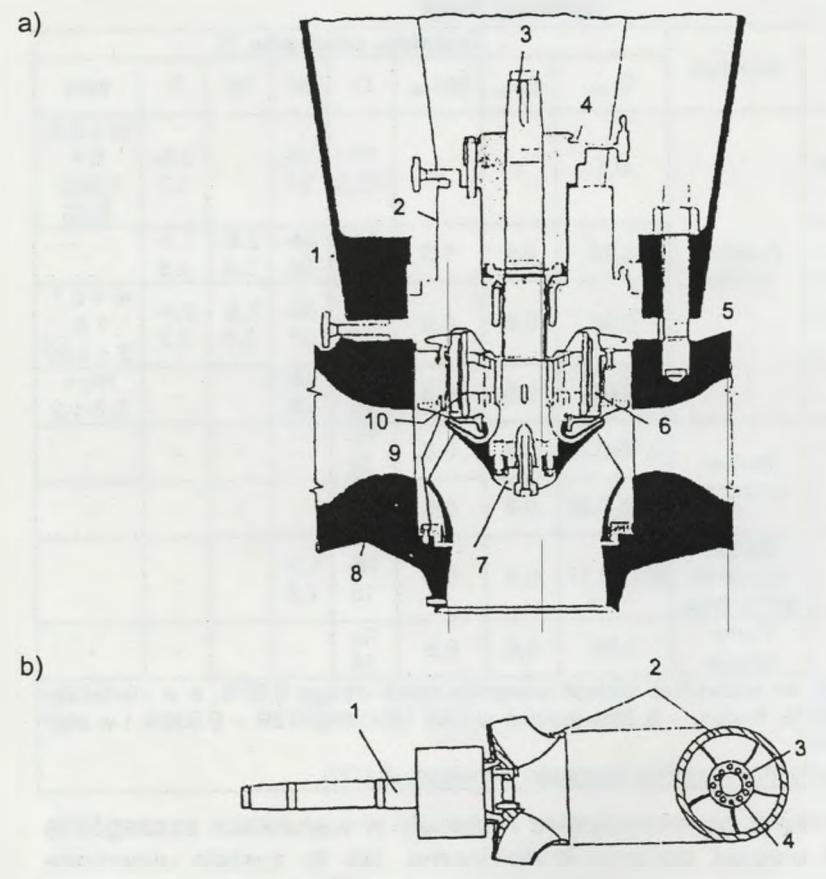
Rys.10. Schemat pompy głównej cyrkulacyjnej obiegu pierwotnego jednostki Maine Yankee (a) (1 – obudowa, 2 – pokrywa, 3 – wał, 4 – uszczelka, 5 – śruba dwustronna, 6 – łożysko hydrostatyczne, 7 – deflektor, 8 – korpus, 9 – pierścieniowe kompensatory zużycia, 10 – czop, 11– włot wody), b) wirnik z wałem (1 – wał, 2 – wirnik, 3 – kołek, 4 – śruba)

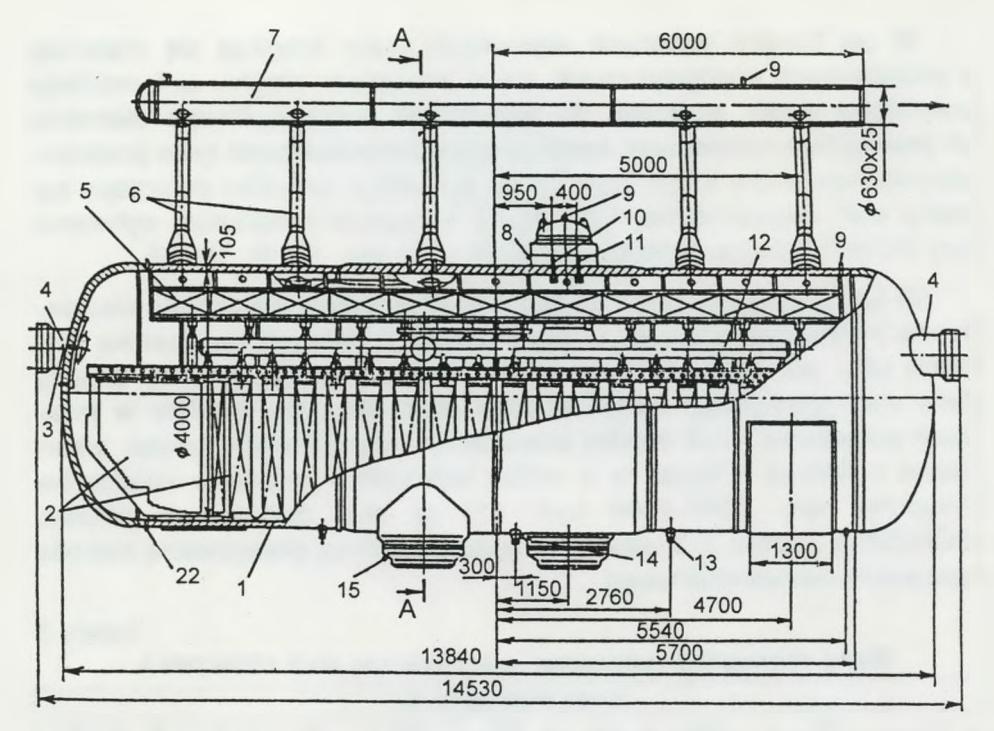
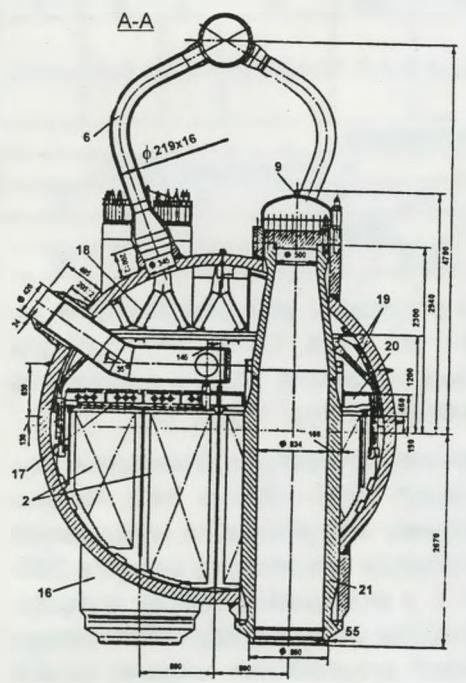
Rys.11. Przekrój wzdłużny (a) i poprzeczny (b) wytwornicy pary PGW-1000

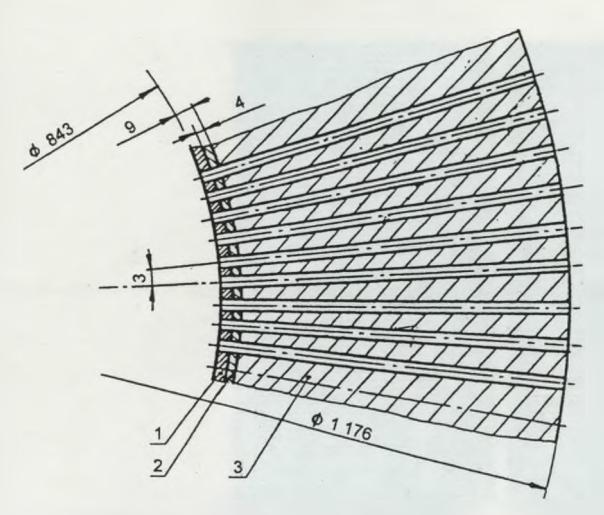
Rys.12. Schemat zamocowania rurek w korpusie kolektora PGW-1000 ze stali 10GN2MFA

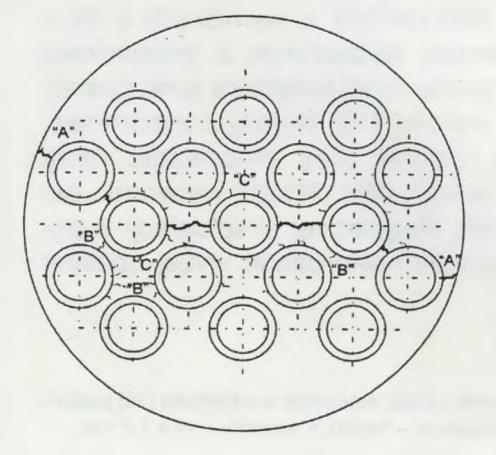
Rys.13. Schemat miejsc powstawania pęknięć w kolektorach wytwornic pary PGW-1000 od strony obiegu wtórnego: A – tzw. arterialne, B – tzw. planetarne, C – tzw. satelitarne [8]

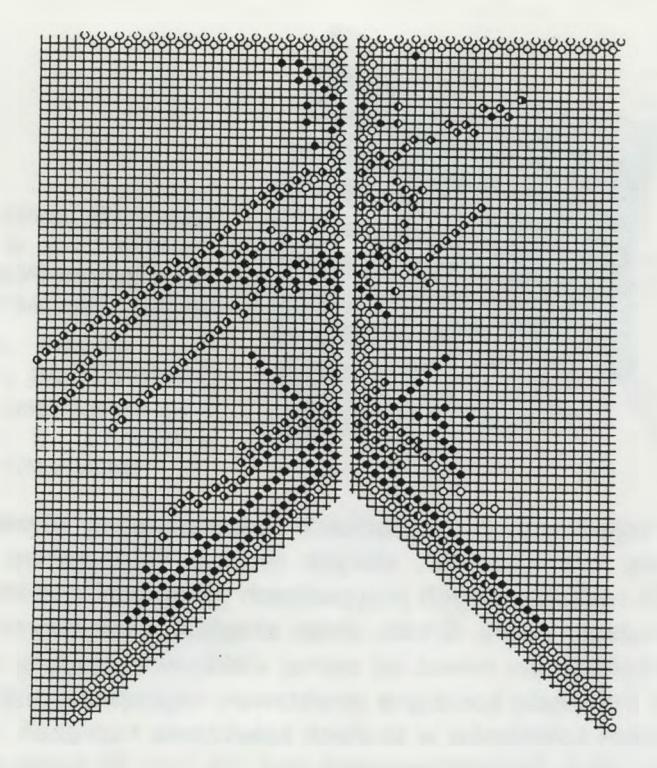
Rys.14. Uogólniony schemat rozkładu pęknięć w kolektorach wytwornicy pary PGW-1000

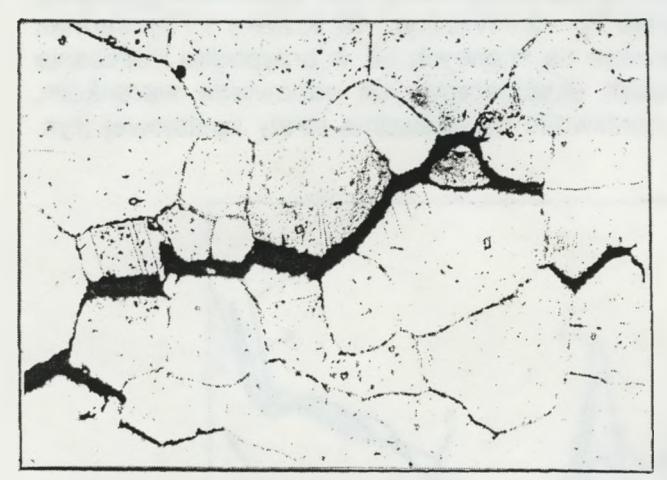
Rys.15. Obraz międzykrystalicznego pęknięcia materiału śruby z rysunków 6 i 8

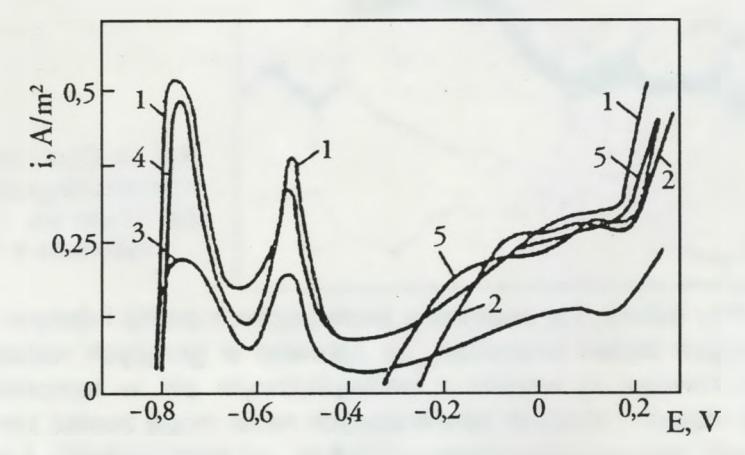
Rys.16. Krzywe polaryzacji anodowej stali HN35WT w roztworze NaOH z pH14 w temperaturze 98° C bez mieszania (1) i z mieszaniem (2) roztworu przy prędkości zmiany potencjału V_p = 2 mV/s i bez mieszania przy V_p = 0,8 mV/s (3) i w tym samym roztworze z dodatkiem 0,5% NaCl bez mieszania (4) i z mieszaniem (5) roztworu przy V_p = 2 mV/s

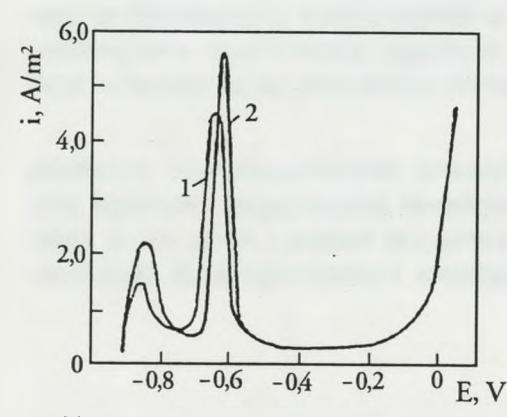
Rys.17. Krzywe polaryzacji anodowej stali HN35WT w roztworze NaOH z pH15 bez jego mieszania w temperaturze 98°C (1) i w tym samym roztworze z dodatkiem 0,5% NaCl (2)

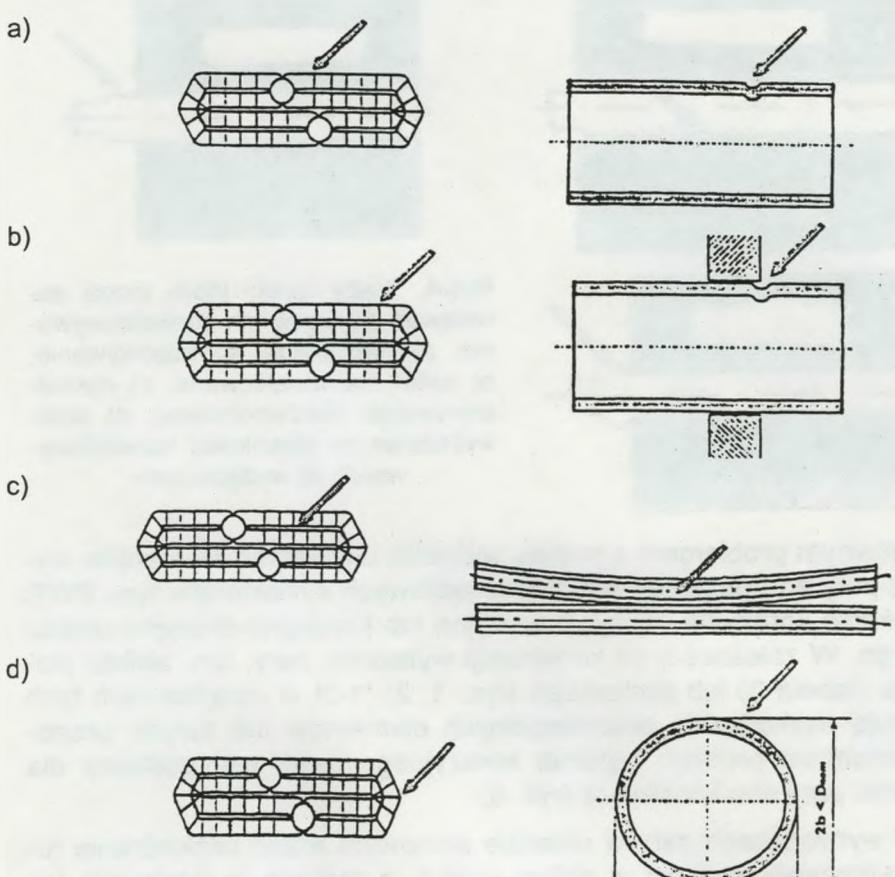
Rys.3. Wady rurek, które mogą powstawać podczas montażu wytwornicy pary: a) lokalne zniekształcenie ze zmniejszeniem średnicy rury, lecz bez zmiany grubości ścianki, b) zniekształcenie ze zmniejszeniem średnicy rury, lecz bez zmiany grubości ścianki pod siatkami oporowymi lub antywibracyjnymi, c) wada zbliżenia rur lub ich dotknięcia, d) wada w trakcie gięcia w postaci występowania owalności rury

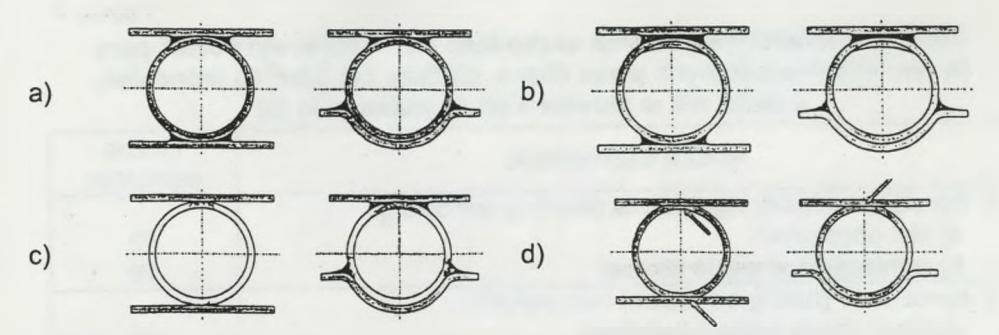
Rys.5. Defekty, które mogą powstawać w rurkach podczas eksploatacji: a) korozja pod szlamem występująca na poziomie siatek, b) zmiana kształtu rurek na skutek oddziaływania szlamu, c) pękanie korozyjne zachodzące od powierzchni zewnętrznej, d) zużycie na skutek tarcia rurek o powierzchnie siatek oporowych lub antywibracyjnych

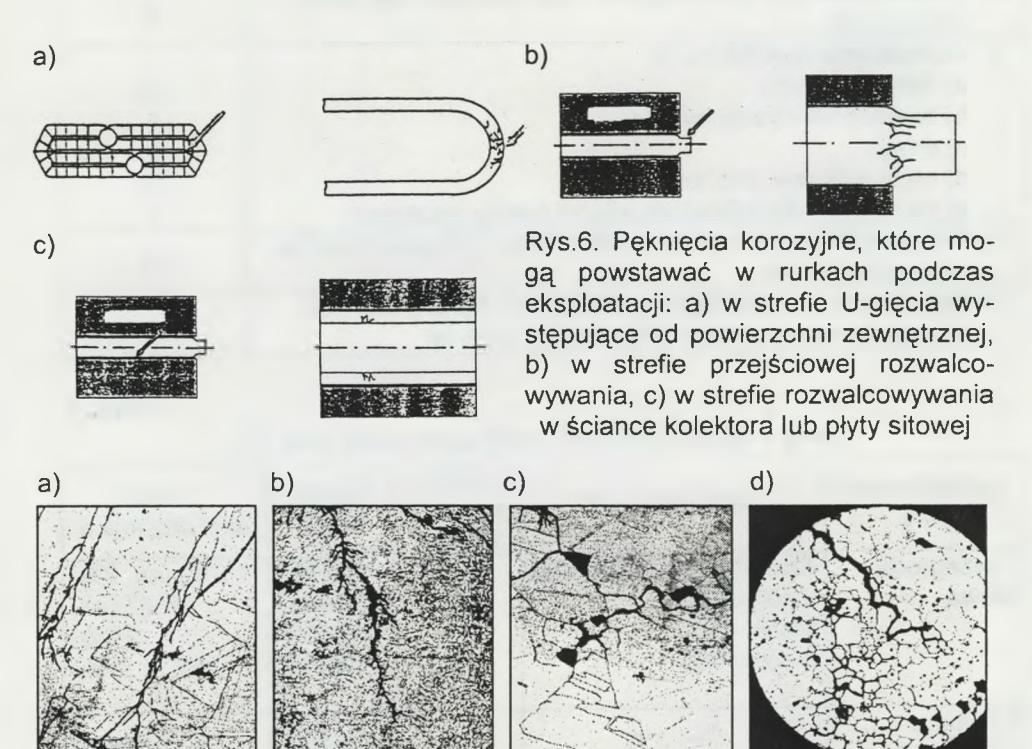
Rys.7. Charakterystyczne pęknięcia transkrystaliczne (a, b), międzykrystaliczne (c, d) rurek wykonanych ze stali 08H18N10T

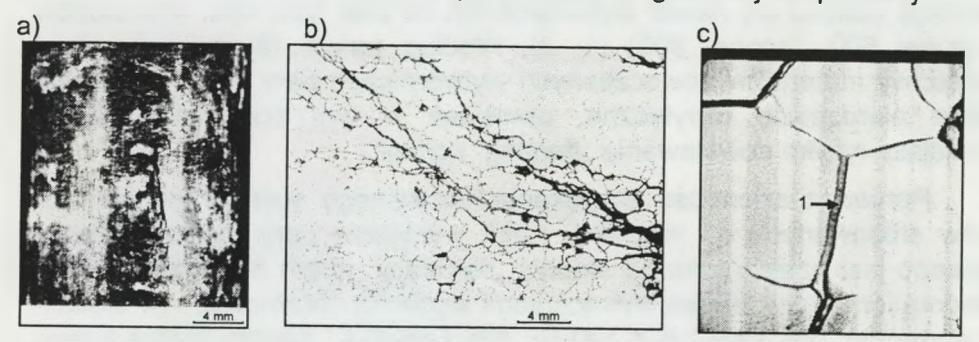
Rys.8. Pękanie korozyjne rury ze stopu Inconel 600 wytwornicy pary: a) widok od powierzchni zewnętrznej, b) pęknięcia o charakterze mieszanym, c) początkowe uszkodzenie granic ziaren przy powiększeniu 800x [7]

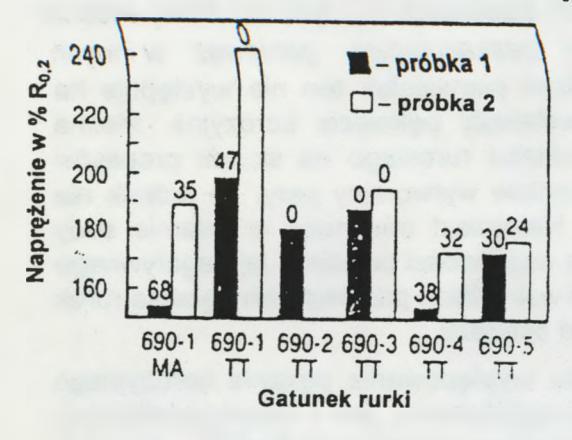
Rys.9. Naprężenia rozrywające rurek wykonanych ze stopu Incoloy 600 (według tabeli 6) i udział w % powierzchni kruchego pękania w całym przekroju przełomu

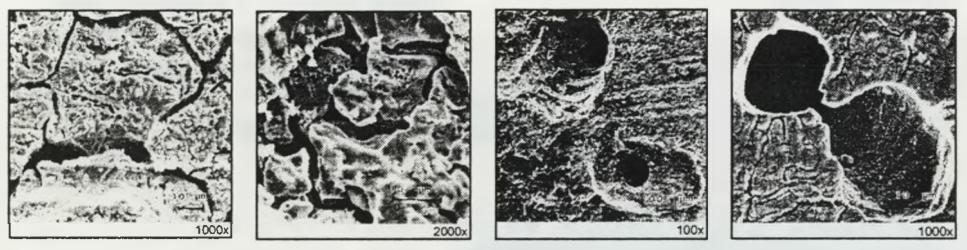
Rys.13. Widok powierzchni różnych rodzajów uszkodzeń pittingowych [13]

Korozja wżerowa lub pittingowa może w niektórych warunkach być niezauważalną na tle innych sumarycznych uszkodzeń rurek wytwornic pary, co wymaga zakorkowania lub tzw. tulejowania dużej ilości rurek w niektórych energoblokach PWR [13-15]. Ogólna lista występujących uszkodzeń ujmująca poza korozją pittingową i pękaniem korozyjnym "denting corrosion", korozyjno-mechaniczne zmęczenie, erozyjnokorozyjne lokalne zniszczenie, korozję powierzchniową zlokalizowaną w makroobszarach itp., może być bardzo długa. Na przykład podczas badań metodą defektoskopii magnetoindukcyjnej układu rurowego wytwornic pary PWR elektrowni Connecticut Yankee (Haddem Neck) po 17 latach eksploatacji zostały ujawnione przecieki w 4258 rurkach (tzn. w 29% wszystkich rurek poddanych badaniu) [13]. Wady te zostały określone jako pittingi, które są głównie zlokalizowane powyżej siatek oporowych od strony zewnętrznej tak w strefie "gorącej", jak i zewnętrznej "chłodnej". Ponadto uszkodzeniom uległy również powierzchnie rurek usytuowanych powyżej drugiej siatki oporowej jedynie w strefie "chłodnej". Osady występujące w pittingach były wzbogacone w chrom i zubożone w nikiel oraz żelazo w porównaniu z zawartością stosunkową tych pierwiastków w rodzimym materiale rurek, który stanowił stop Inconel 600 (rys. 13).

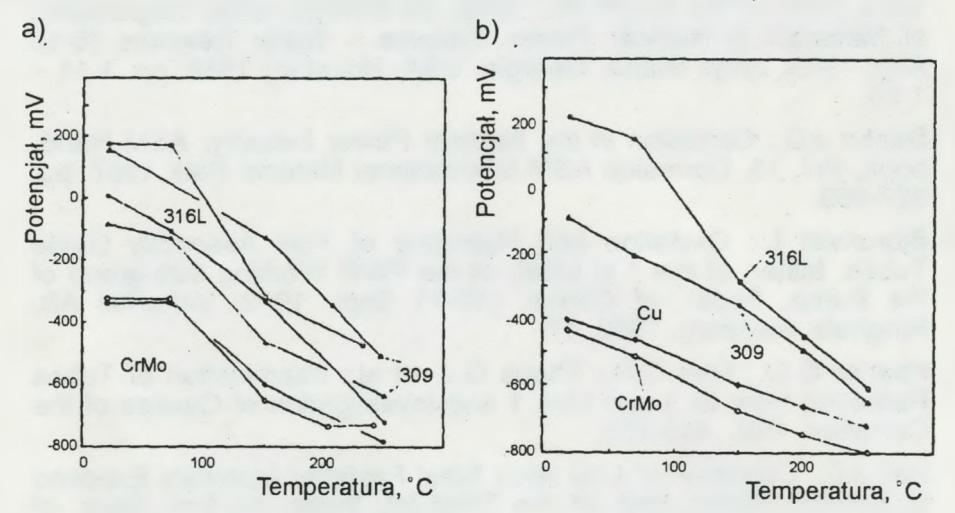
Rys.14. Zależności potencjałów elektrodowych stali 309, 316L i stopu Cr/Mo od temperatury wody z zawartością 5 µg/kg tlenu w stanie "zastoju", (a) i z nieprzerwanym przepływem wody (b) bez (czarne punkty) i z 1 ppm (niezaciemnione punkty) miedzi [19]

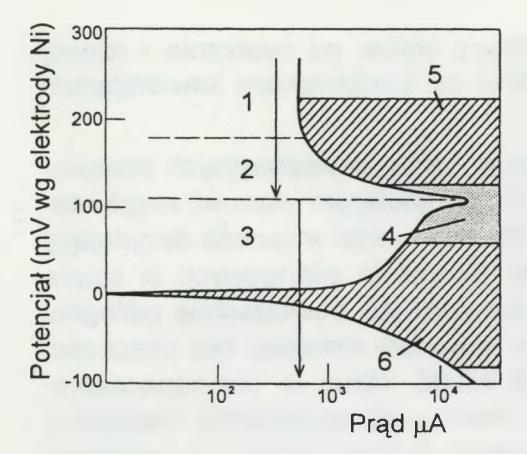
Rys.15. Krzywe polaryzacyjne (prędkość skanowania 20 mV/min) stopu Inconel 600 w 10% roztworze NaOH + 1% Na₂SO₄ w temperaturze 300°C

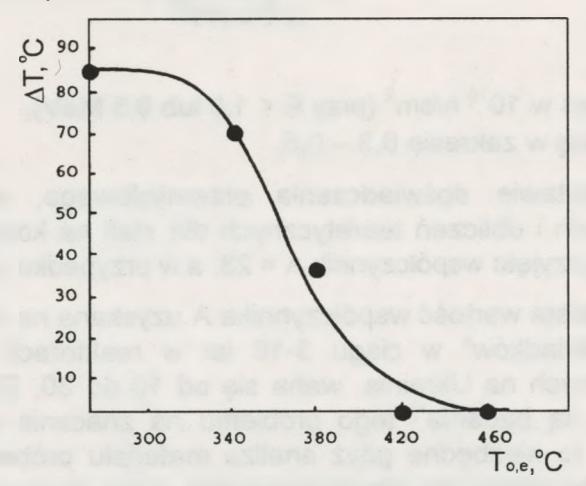
Rys.4. Wpływ temperatury obróbki cieplnej na stopień obniżenia temperatury D/B – przejścia napromieniowanego (1·10²⁰ cm⁻² przy E > 0,5 MeV) w temperaturze 270°C materiału spoiny (0,023% P, 0,12% Cu) korpusu reaktora ze stali 15H2MFA

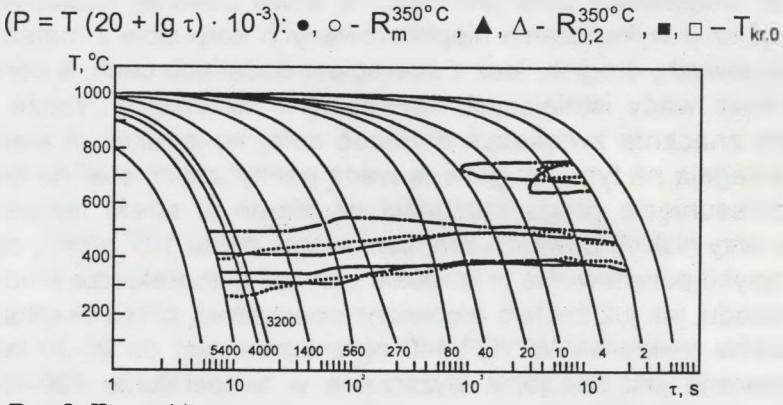
Rys.2. Termokinetyczne wykresy przemiany austenitu w stalach Cr-Mo-V i Cr-Ni-Mo-V (cyfry oznaczają prędkość chłodzenia °C/min): odpowiednio stal gatunku 15H2MFA, 15H2NMFA, stal o składzie zmodyfikowanym

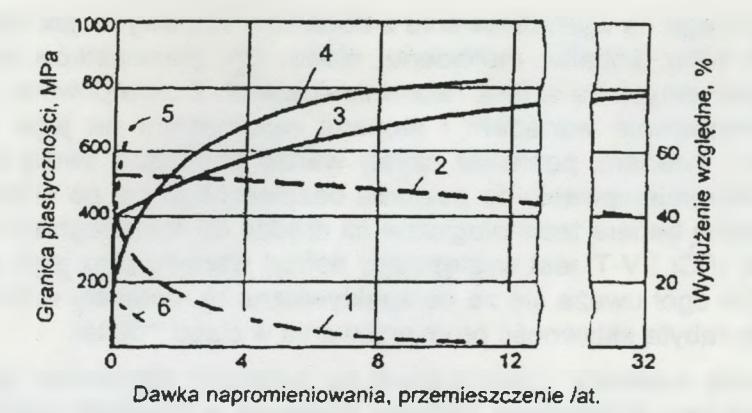
Rys.3. Wpływ napromieniowania w temperaturze 250-300°C na właściwości mechaniczne stali nierdzewnych (1, 4), stopu Boczwałoj (2, 3) i stali 15H2MNFA (5, 6): I, 2, 6 - wydłużenie względne A₅; 3, 4, 5 - umowna granica plastyczności R_{0.2}

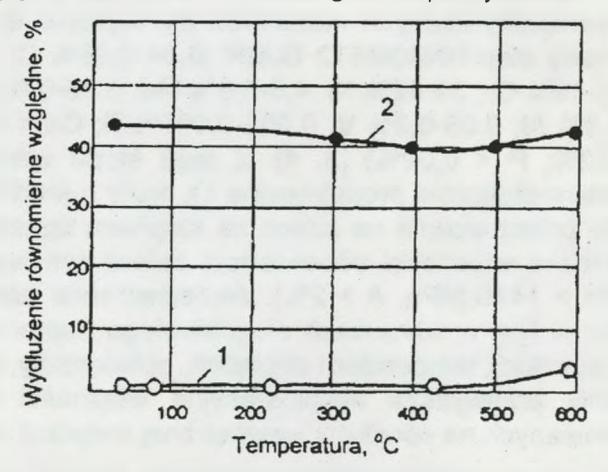
Rys.4. Wpływ napromieniowania na wydłużenie względne równomierne stali 316LN (1) i stopu Boczwałoj (2) w zależności od temperatury

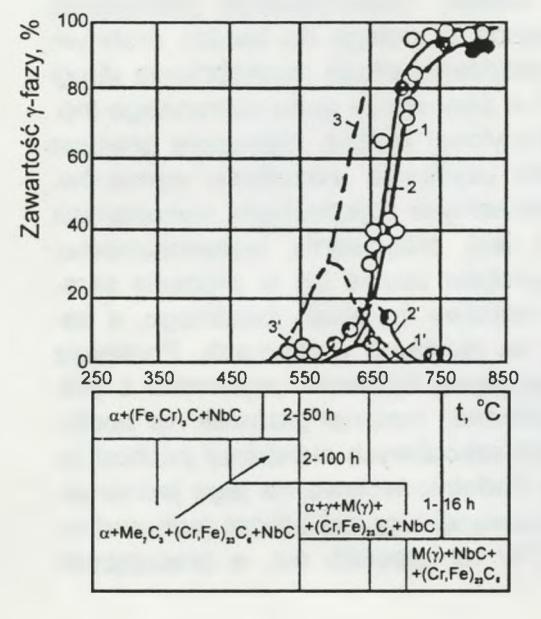
Rys.5. Zmiana składu fazowego stali martenzytycznych uzyskanego podczas odwrotnej przemiany α↔γ na drodze odpuszczania (1` - stal 07H16N4B, 2`- stal 1H16N4B, 3`stal RMO szwedzkiej firmy "Bofors") i podczas nagrzewania do temperatury hartowania (1-3)

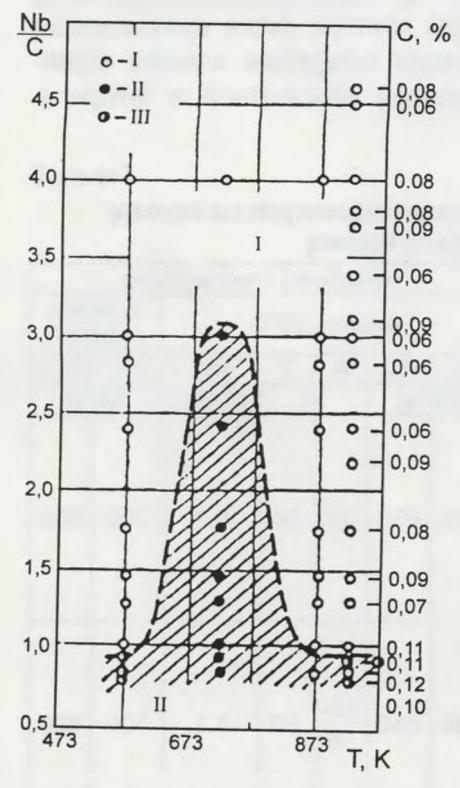
Rys.6. Wpływ temperatury odpuszczania i stosunku Nb : C na skłonność stali typu 16Cr-4Ni-Nb do korozji międzykrystalicznej (KMK): I – KMK nie ujawniono, II – występuje KMK, III – rozrzut wyników badań

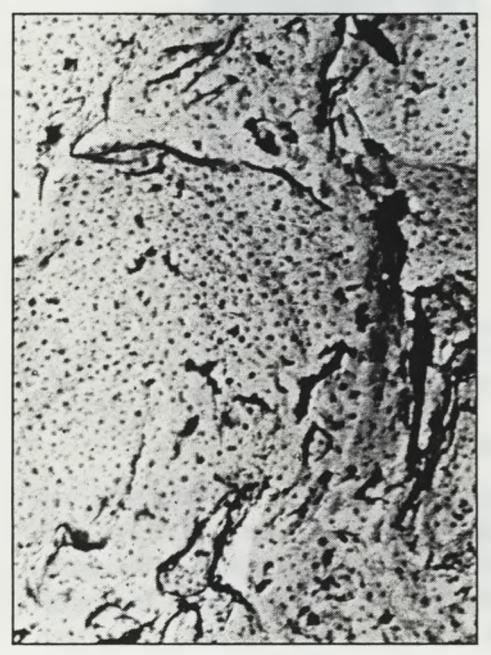
Rys.7. Rozkład węglików niobu na powierzchni złomu próbki ze stali 07H16N4B. Powiększenie 1000x

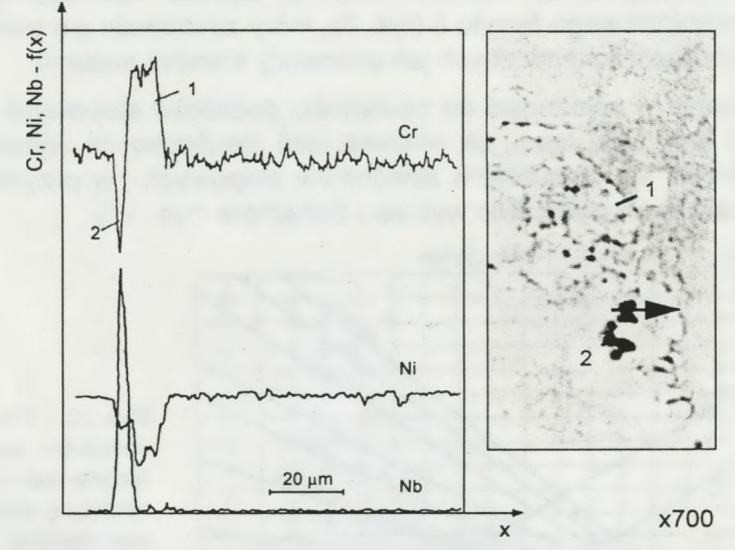
Rys.8. Rozkład Cr, Ni i Nb w warstwie przypowierzchniowej stali 07H16N4B (a) i fotografia wykonana w pochłoniętych elektronach (b): 1 – ferryt δ, 2 – węgliki NbC. Analiza przeprowadzona prostopadle do powierzchni próbki za pomocą mikroanalizatora rentgenowskiego CAMEBAX-MBX
