WŁAŚCIWOŚCI I WYTRZYMAŁOŚĆ Eksploatacyjna Materiałów I urządzeń Dla Energetyki jądrowej

Część II

MONOGRAFIA - NR 6

1.	PĘKANIE KOROZYJNE ELEMENTÓW REAKTORÓW TYPU WODNO-CIŚNIENIOWEGO WYKONANYCH ZE STALI CR-NI I STOPU NIKLU	1
2.	NIEKTÓRE PROBLEMY REMONTU ELEMENTÓW KON- STRUKCYJNYCH OBIEGU WTÓRNEGO ENERGOBLO- KÓW REAKTORÓW TYPU WODNO-CIŚNIENIOWYCH	23
3.	PĘKANIE KOROZYJNE KOLEKTORÓW WTÓRNIC PARY I ELEMENTÓW ŁĄCZĄCYCH ENERGOBLOKÓW ELE- KTROWNI JĄDROWYCH	32
4.	DEGRADACJA RUREK POWIERZCHNI WYMIANY CIEPŁA PARY REAKTORÓW TYPU WODNO-CIŚNIE- NIOWEGO	52
5.	PRZYSZŁOŚCIOWE MATERIAŁY W TECHNICE JĄDRO- WEJ	72
6.	PODSUMOWANIE	97

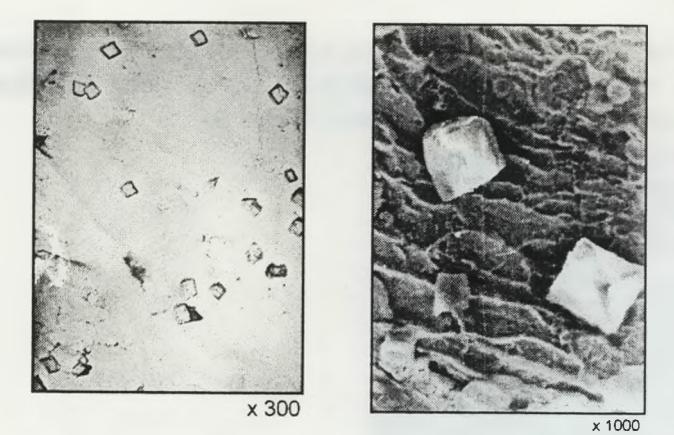
Rys.9. Wtrącenia węgliko-azotków tytanu na powierzchni złomu stali 08H18N10T uszkodzonej na skutek pękania korozyjnego w środowisku wodnym obiegu pierwotnego reaktora: a) pow. 300x, b) pow. 1000x

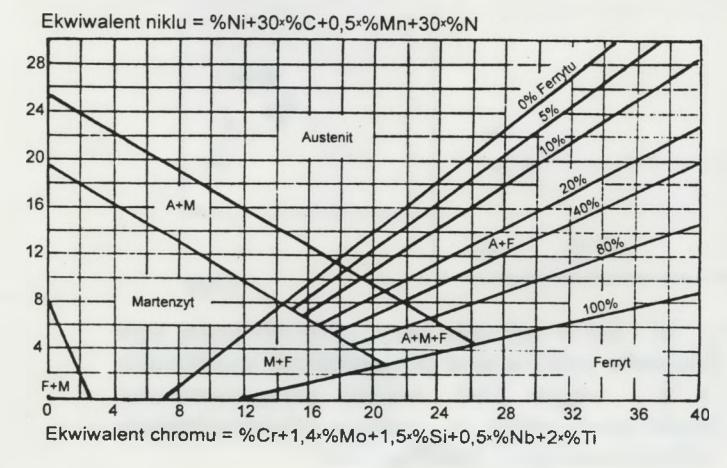
Rys.10. Wpływ pierwiastków austenito- i ferryto-twórczych na strukturę stali chromowo-niklowej i chromowo-niklowo-molibdenowej (wykres A.L. Schafflera) Skład chemiczny, a zwłaszcza rozkład i zawartość składników stopowych w strukturze metalu i na granicach ziaren decyduje o jego stanie pasywnym, tzn. o odporności na różne rodzaje korozji. Właśnie na przykładzie stali o podwyższonej wytrzymałości, tzn. 07H16N4B, można zilustrować istotność tego stwierdzenia w powstawaniu elektrochemicznego stanu odkształconej stali stopowej głównie pod względem tworzenia warunków niezbędnych do zapoczątkowania i propagacji pęknięć korozyjnych.

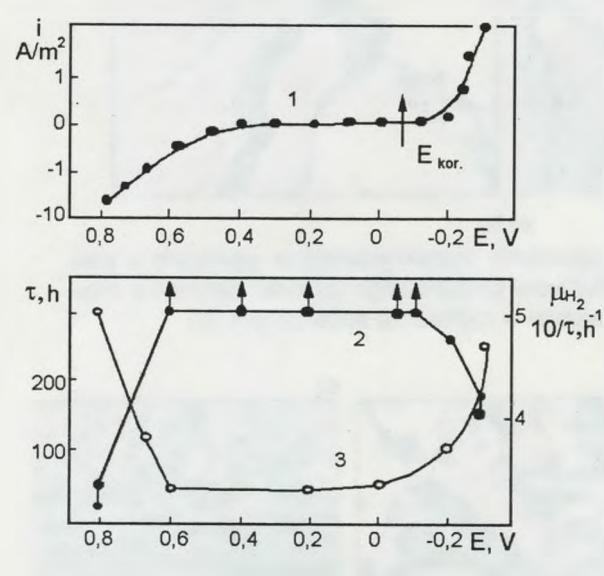
Rys.11. Krzywa polaryzacyjna (1), czas do pękania korozyjnego próbek ze stali 07H16N4B (2) i intensywność przenikania wodoru przez próbkę w postaci membrany (3) badanej w 0,5% roztworze NaCl w temperaturze 98°C

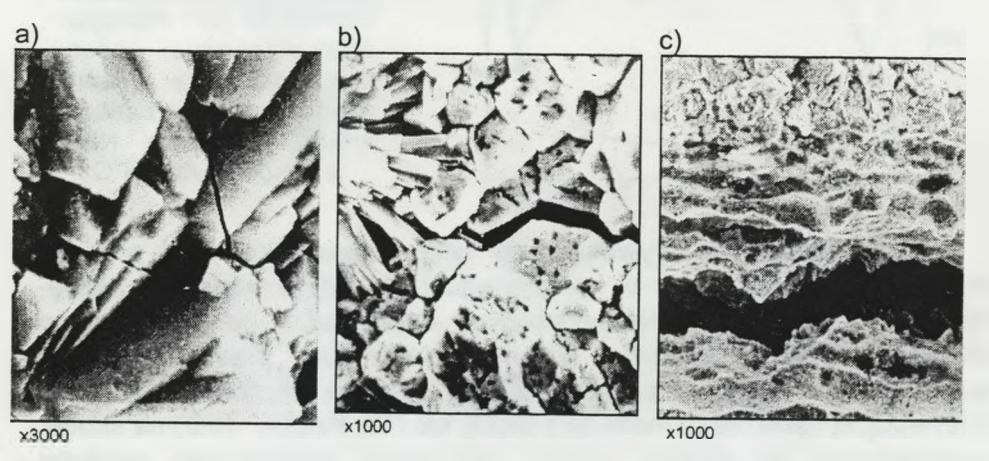
Rys.13. Fraktogramy powierzchni złomów próbek ze stali 07H16N4B badanych w roztworze chlorkowym (a), ługowym (b) i w powietrzu(c)

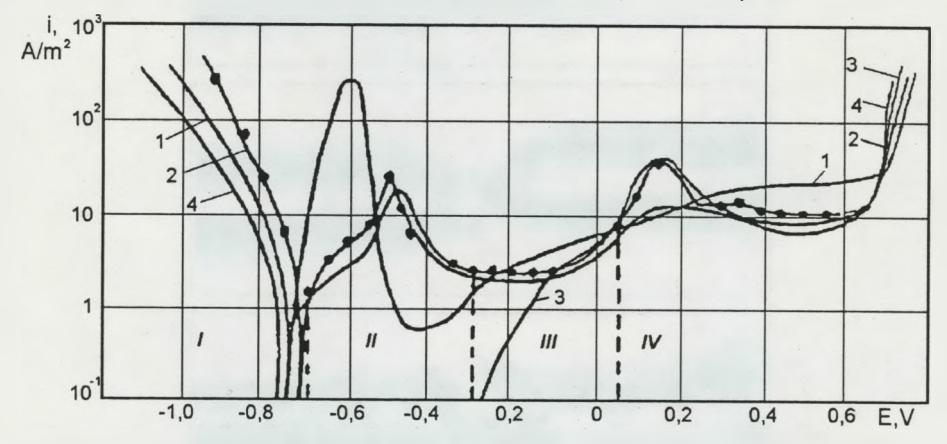
Rys.14. Krzywe polaryzacyjne układów metal – 30% roztwór NaOH w temperaturze 98°C

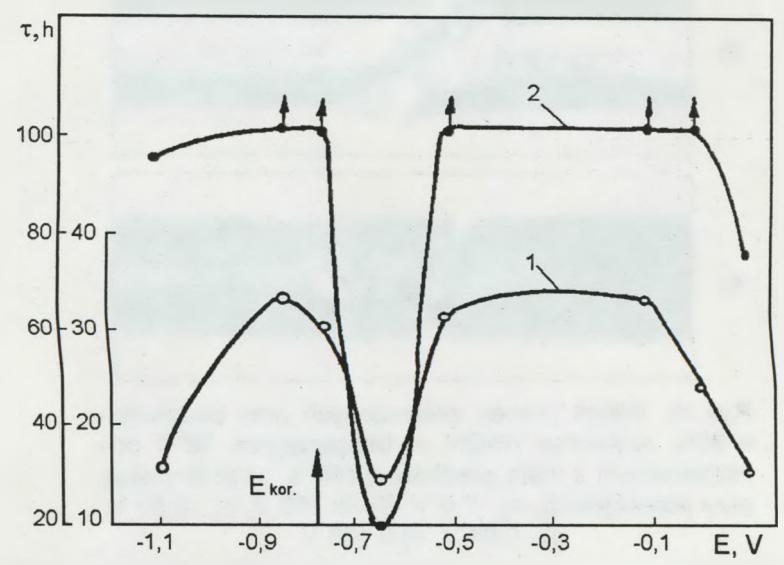
Rys.15. Zależność czasu do pękania próbek ze stali wysoko odpuszczonej 07H16N4B w 30% roztworze NaOH (98°C) od polaryzacji przy próbach odkształcania z małą prędkością 10⁻⁷s⁻¹ (1) i przy obciążeniu statycznym z 0,9 R_{0.2} (2)

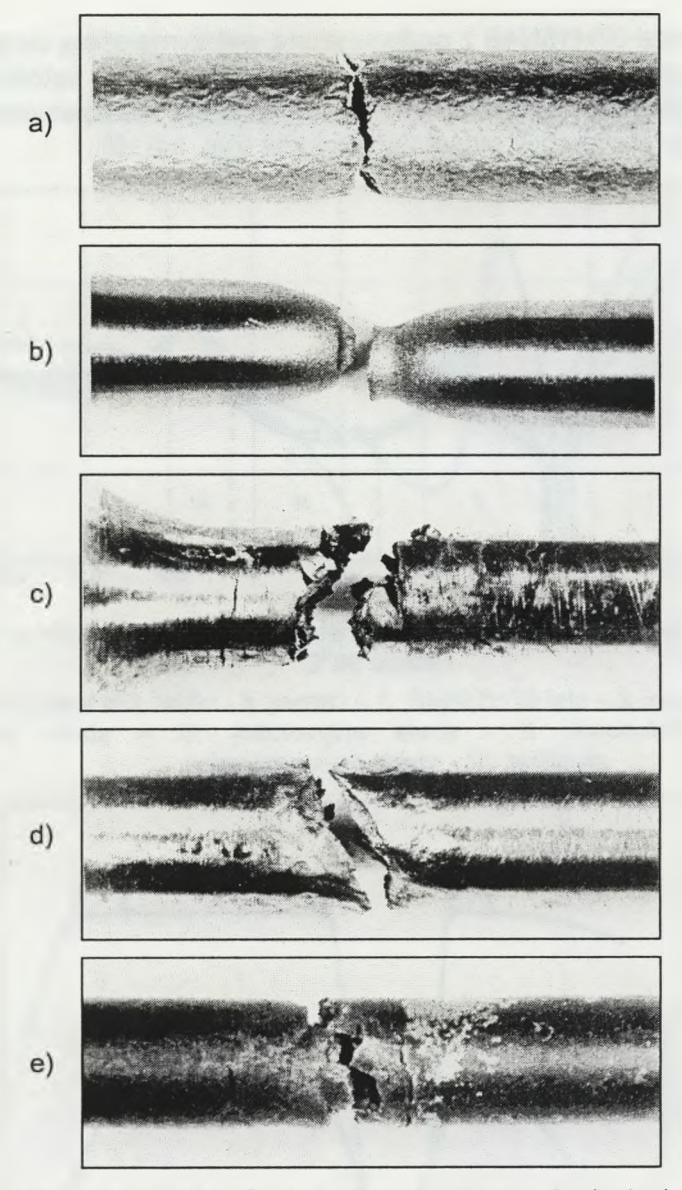
Rys.16. Widok próbek zniszczonych przy badaniach w 30% roztworze NaOH w temperaturze 98°C odkształcaniem z małą prędkością (10⁻⁵s⁻¹) i polaryzacją przy potencjałach: a) –1,0 V, b) –0,765 V, c) –0,60 V, d) –0,04 V, e) 0,165 V

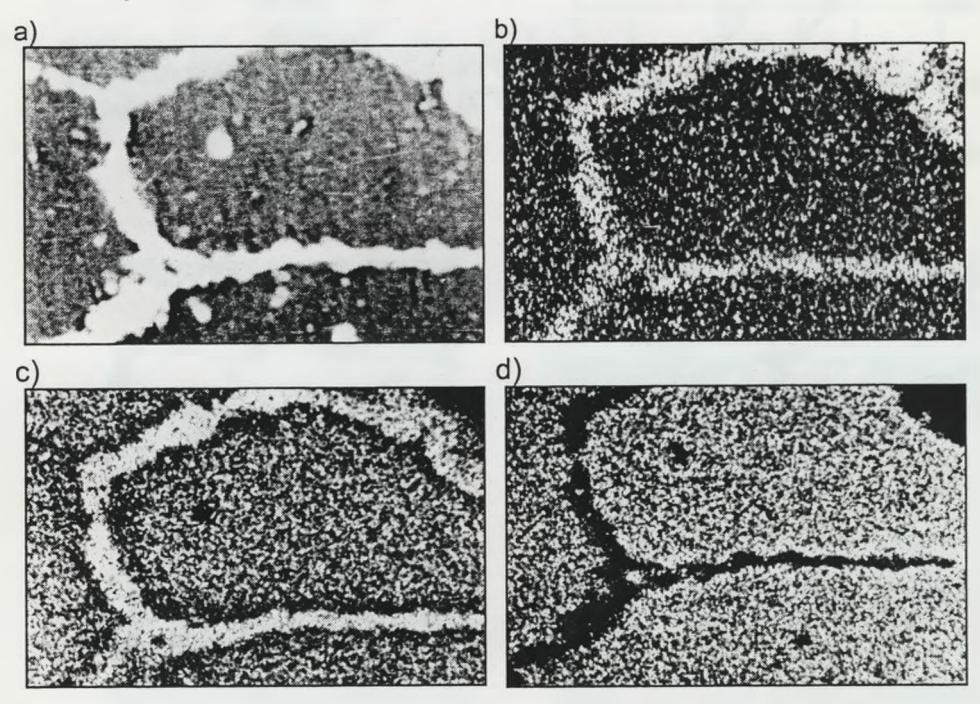
Rys.17. Fotografia złomu uzyskana w elektronach pochłoniętych (a) i fotografie w promieniowaniu charakterystycznym dla tlenu (b), chromu (c) i niklu (d) mikrostrefy w obrębie ziaren sąsiadujących powierzchni utlenionej stali 07H16N4B. Powiększenie 700x

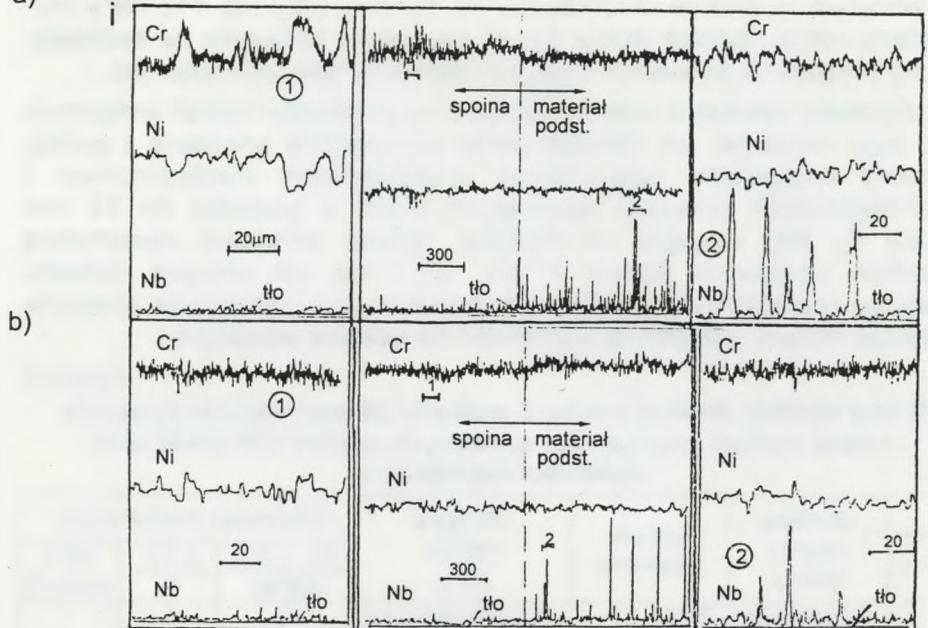
Rys.20. Rozkład dodatków stopowych w warstwie przypowierzchniowej stref połączeń spawanych stali 07H16N4B wykonanych według sposobów podanych w tabeli 6: a) próbka 1; b) próbka 2. Odcinki 1 i 2 odpowiednio na centralnym wykresie. Analiza dokonana za pomocą mikroanalizatora rentgenowskiego CAMEBAX-MBX
