DIE
HOLZKIRCHEN UND HOLZTÜRME
DER
PREUSSISCHEN OSTPROVINZEN

SCHLESSEN — POSEN — OSTPREUSSEN — WESTPREUSSEN — BRANDENBURG
UND POMMERN.

MIT 40 TAFELN UND 117 IN DEN TEXT GEDRUCKTEN ABBILDUNGEN.

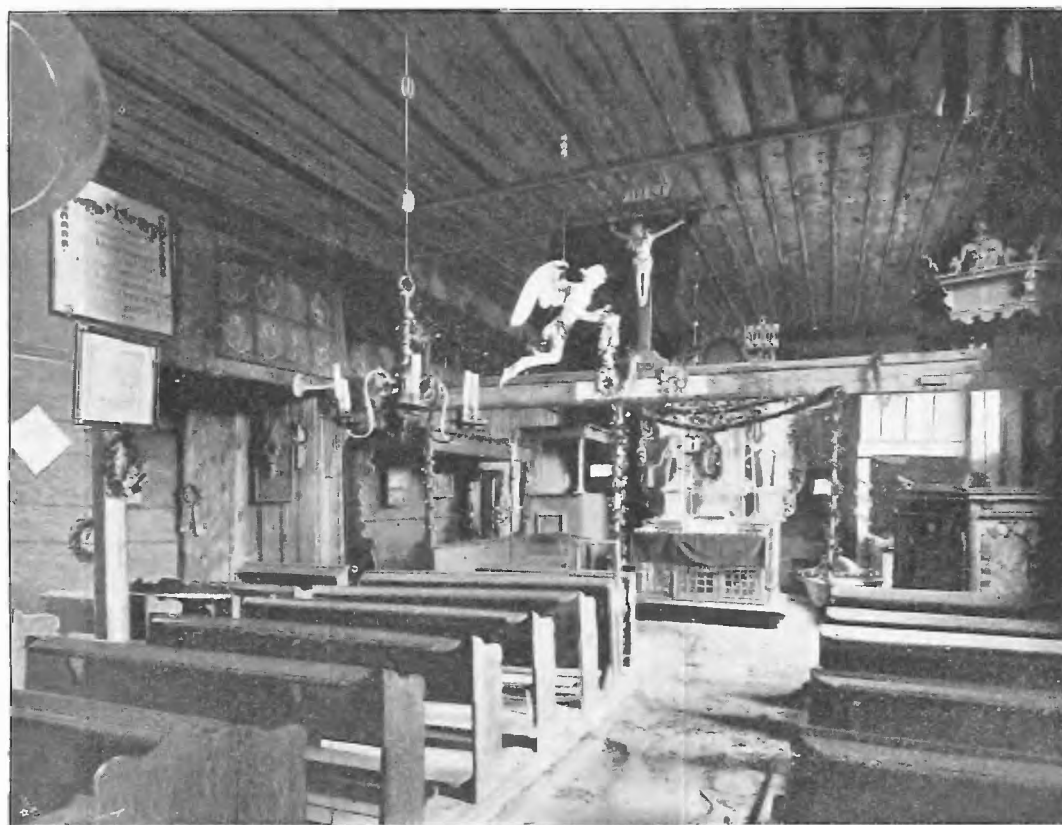
Abb. 44. Bischdorf.

25. Bischdorf. IV 10. E. Pfarrk. Laut Inschrift 1626 errichtet. Eingezogener gerade geschlossener Chor. Geböschter Westturm. Emporen unter Schleppdächern angeklebt. Abb. 44.
26. Groß-Blumenau. IV 10. E. Pfarrk. Laut Inschrift 1672 errichtet. Eingezogener 3seitiger Chor. Geböschter Westturm mit Barockhaube.

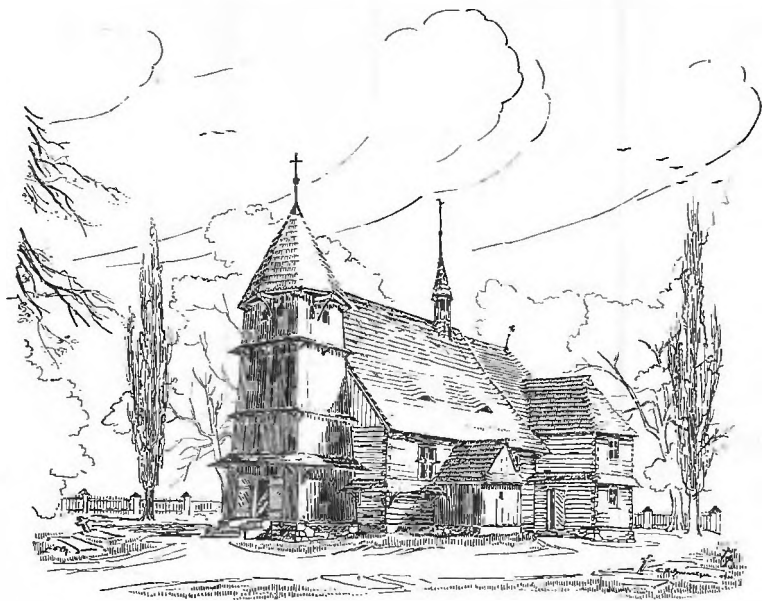
Abb. 62. Dziergowitz.

96. Dziergowitz. IV 288. K. Pfarrk. Eingezogener gerade geschlossener Chor, tonnengewölbt. Geböschter Westturm mit 8seitiger Zeltspitze und Flugdächern, angeblich früher in Lohнау. Nördliche Kapelle und südliche Sakristei mit Loge darüber später angebaut. Abbruch genehmigt. Bericht des Provinzial-Konservators von Schlesien 1900—1902, S. 44. Aufnahmezeichnungen Taf. 7 u. 8. Abb. 62.

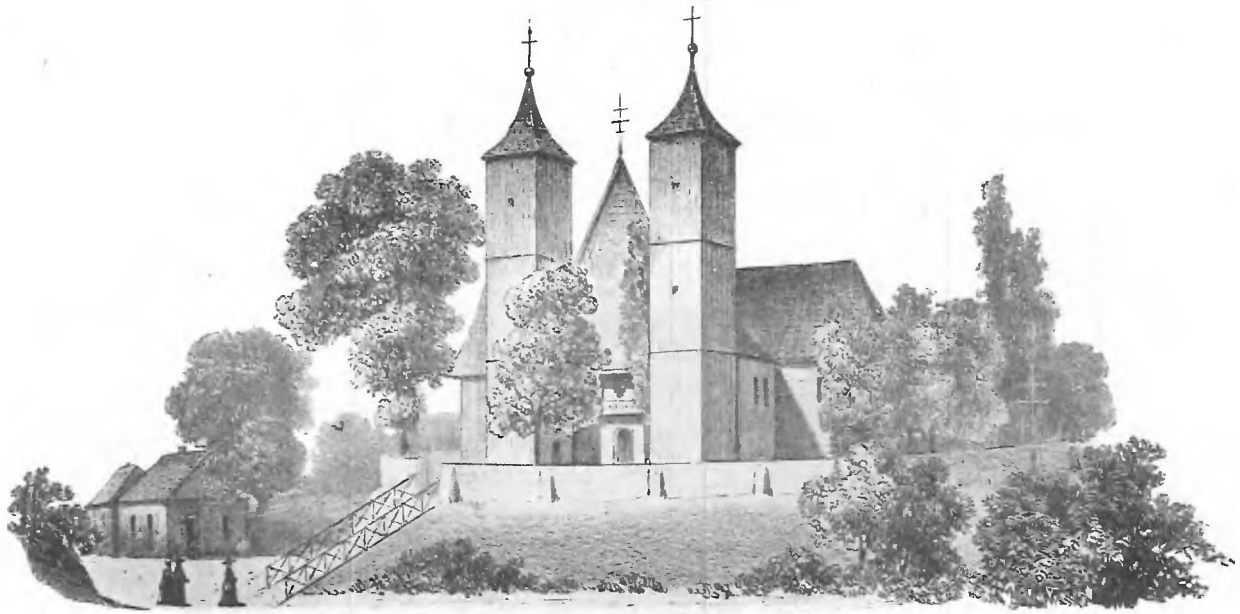
Abb. 116. Tuscolas.

25. Tuscolas. K. K. (Nahe der schlesischen Grenze.)
1737 laut Inschrift gebaut. 1746 restauriert. Lang-
haus und Chor dreischiffig in bedeutenden Ab-
messungen erbaut und mit Holztonne überdeckt.

Letzterer 3seitig geschlossen. Nach Norden und
Süden durch überwölbte Kapellen mit geradem
Anlauf überwölbt. Westfront mit 2 Türmen flan-
kiert. Zeitschrift für Bauwesen (Cuno) 1856, Taf. 46.
