Das  
Schloß der Piasten  
zum Briege.

Ein vergessenes Denkmal alter Bauherrlichkeit in Schlesiens.

Die Schicksale des Baues, sein einstiger und jetziger Zustand, sowie die Rekonstruktionen  
des Schlosses in Bild und Wort

Germann Kunz.

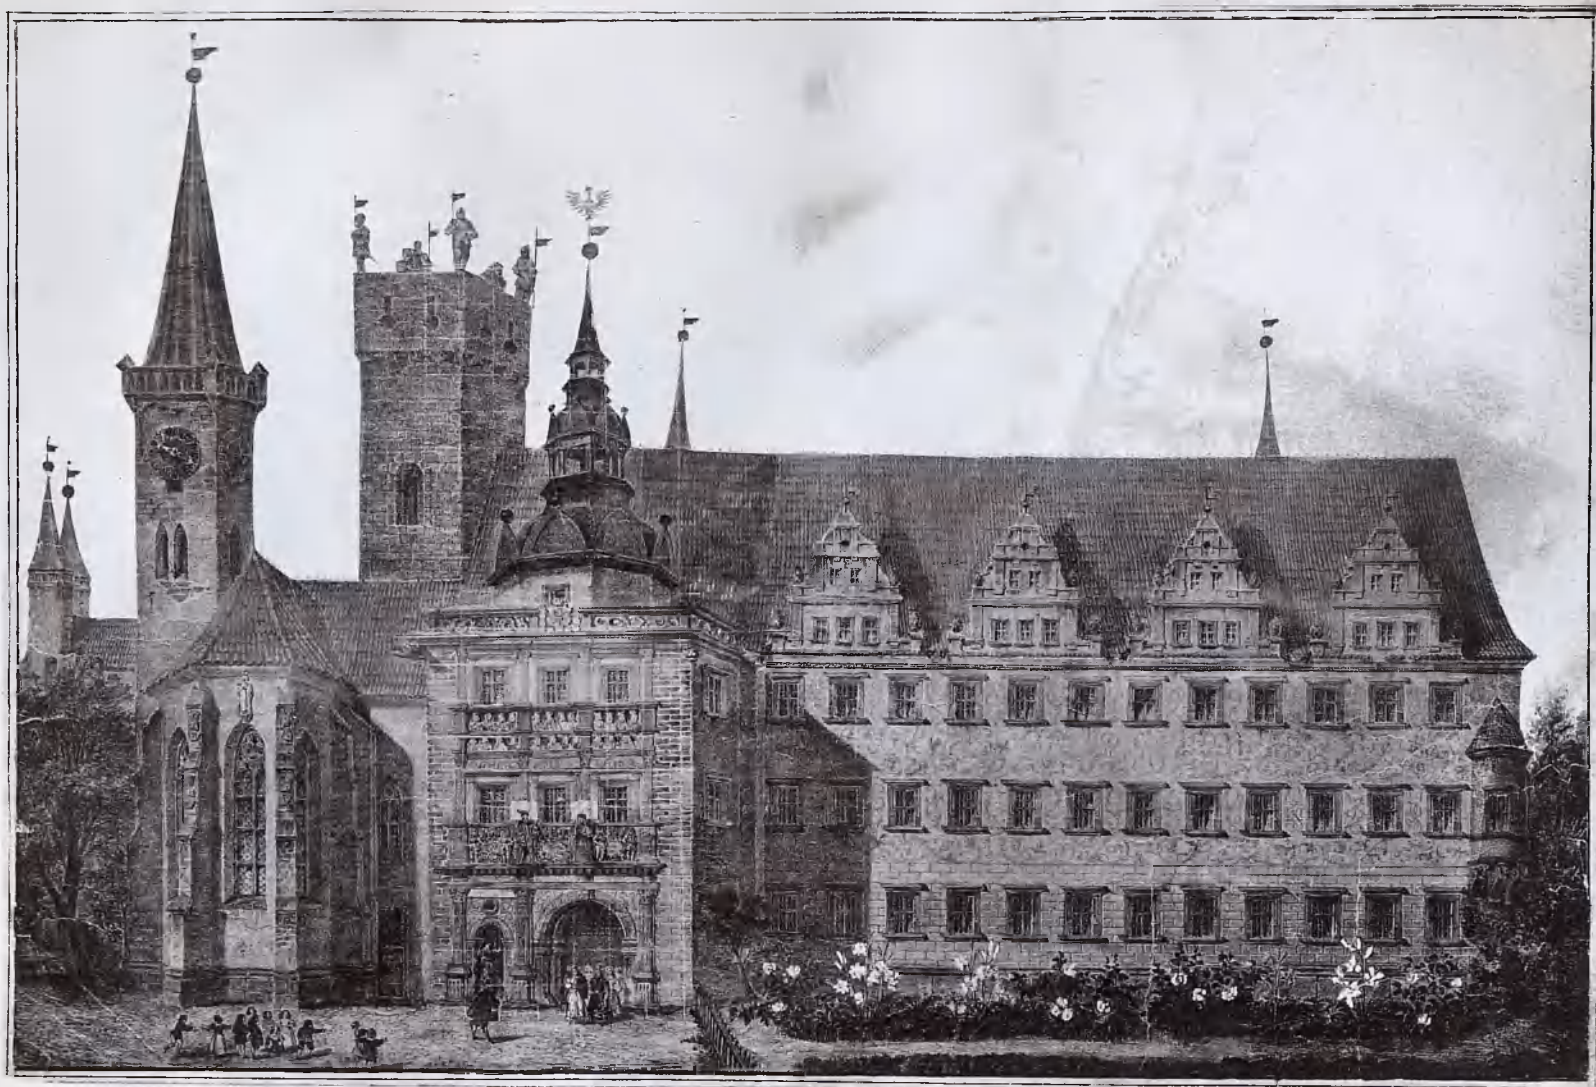
Ansicht des Briege Priastenschlosses von der Stadtseite.

(Rekonstruktion von Schäfer).

**Tafel I:** Ansicht des Brieger Piaßenschlosses von der Stadtseite. (Rekonstruktion von Schäfer.)

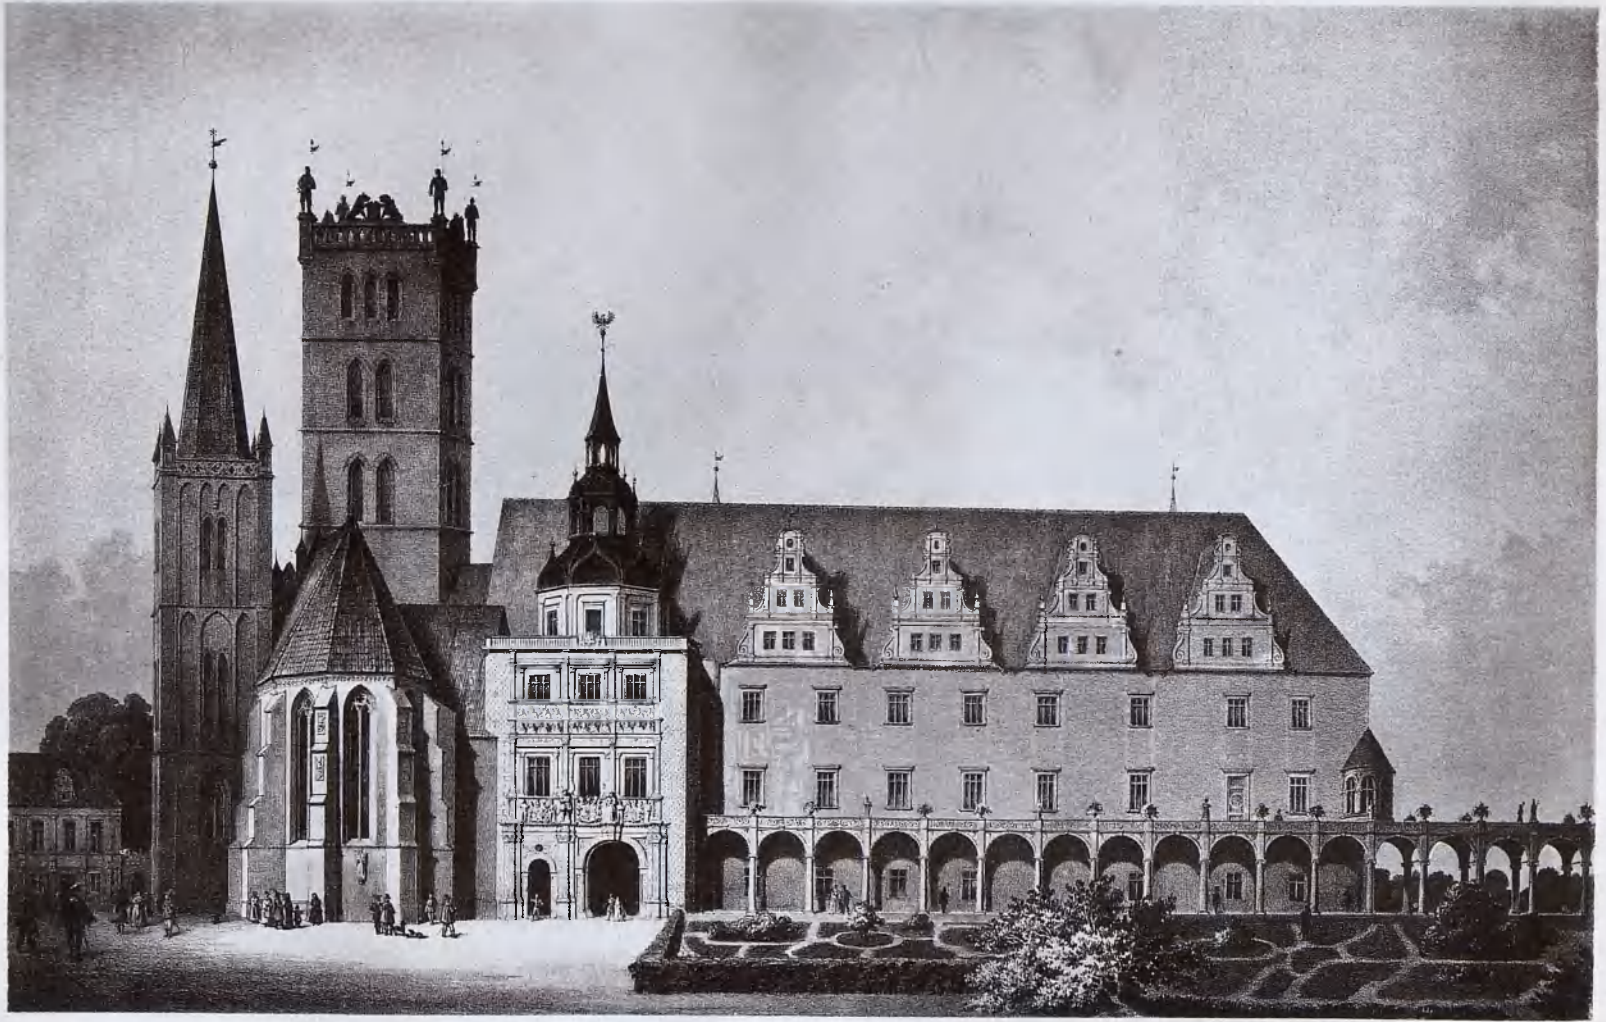
Ansicht des Brieger Piastenschlosses von der Stadtseite.

(Rekonstruktion von Bormann).

**Tafel II:** Ansicht des Brieger Piaßenschlosses von der Stadtseite. (Rekonstruktion von Bormann.)

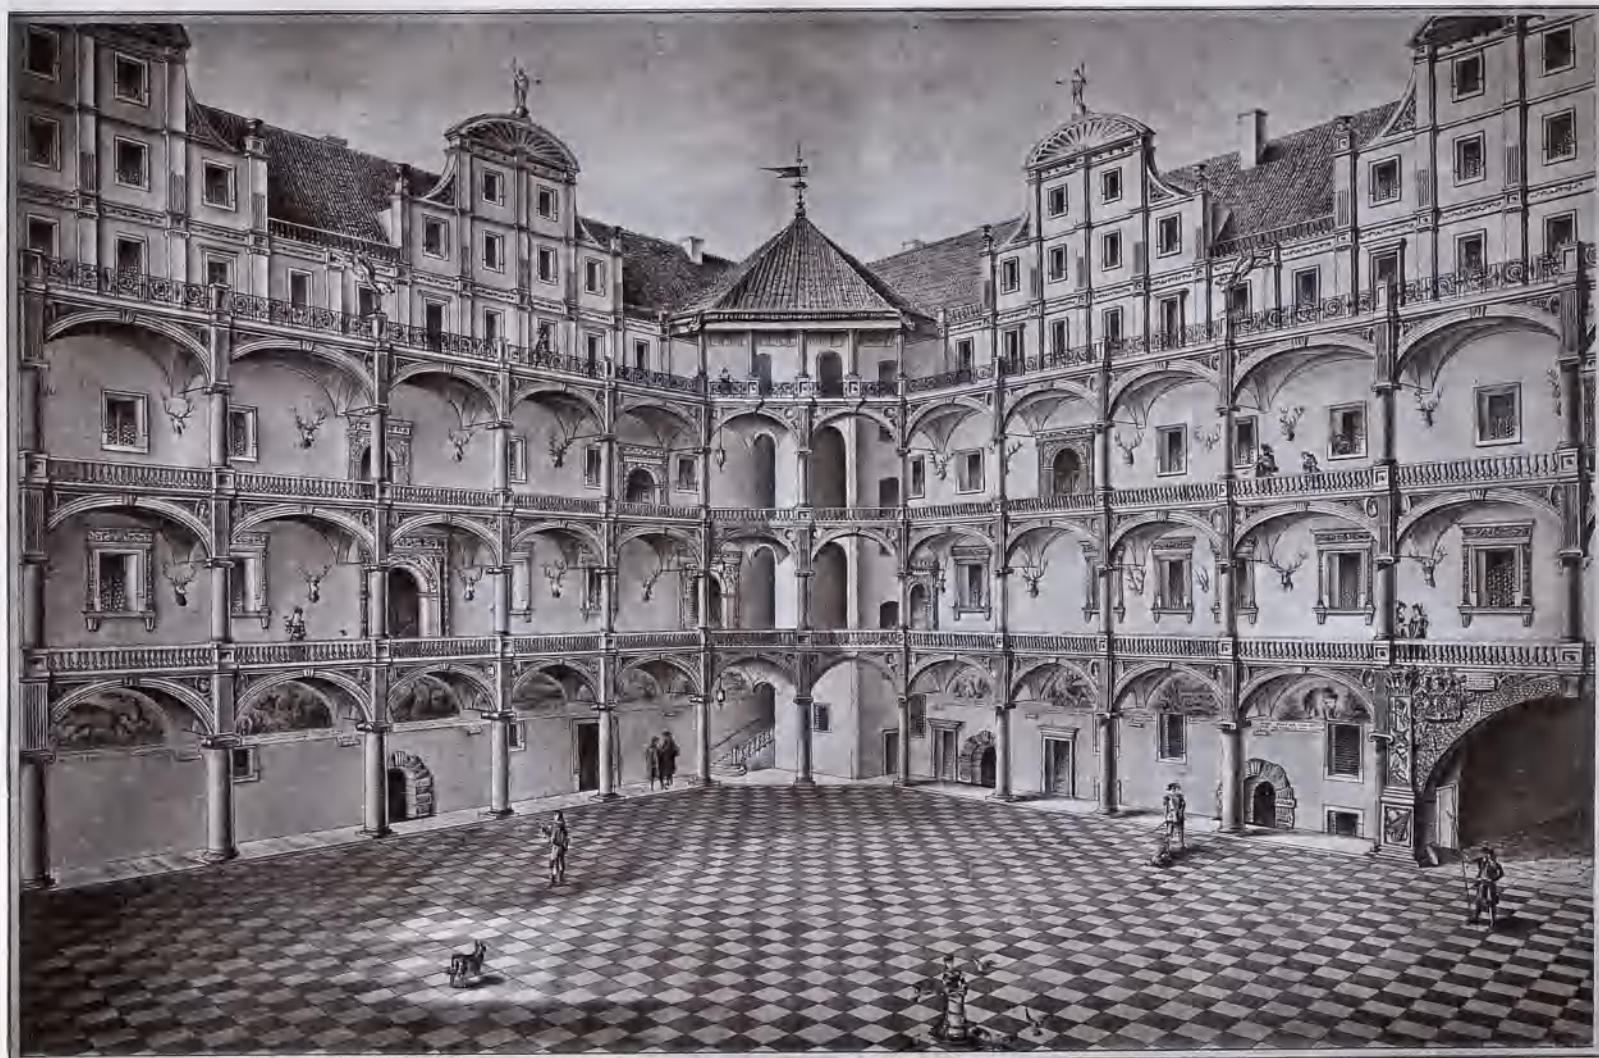
Der Hof des Brieger Piastenschlosses in seiner ursprünglichen Anlage.

(Rekonstruktion von Kuntz).

**Tafel III:** Der Hof des Brieger Piaßenschlosses in seiner ursprünglichen Anlage. (Rekonstruktion von Kunz)

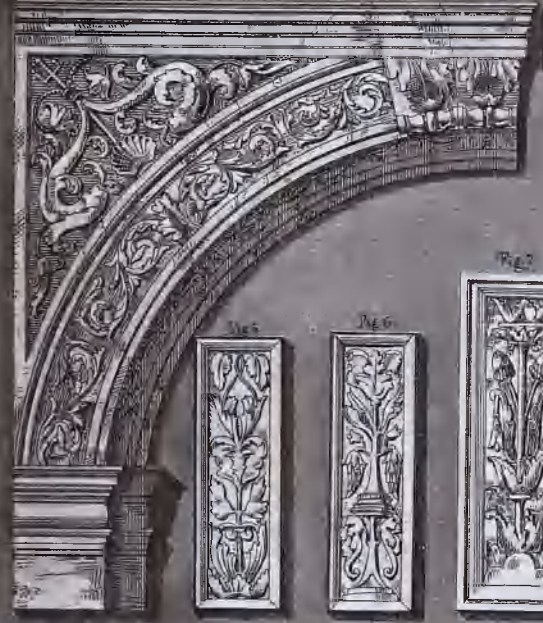
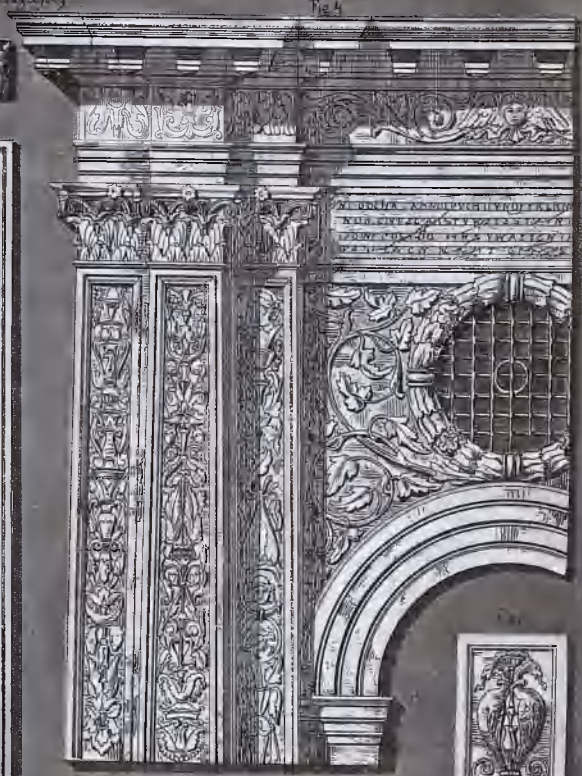
Fig. 1. Details vom äußeren Schloßportal. (Majestätisch-moderne Reihe.)

Fig. 14. Details vom äußeren Schloßportal. (Majestätisch-moderne Reihe.)

**Tafel IV:** Fig. 1—14. Details vom Schloßportal. Fig. 15. u. 16. Pilasterkapitäle (Details von den Figuren 1 und 5 auf Tafel V.)

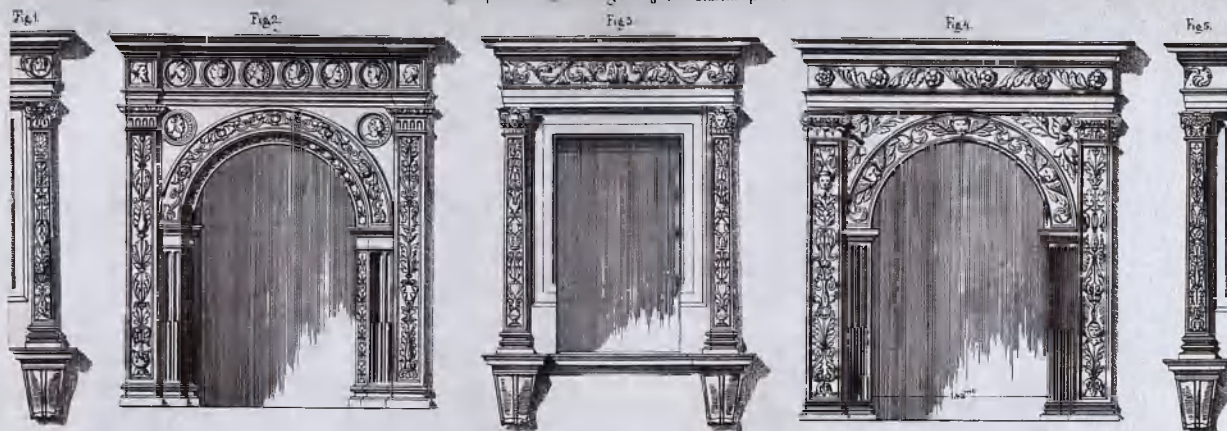
Fig. 1-5 Thür- u. Fenster-Einlassungen vom Hofe des Fürstenschlosses.

**Tafel V:** Fig. 1—6. Thür- und Fenstereinfassungen vom Hofe des Piaßenschlosses. Fig. 7. Epitaph von der Schloßkirche. Fig. 8. Statue der hl. Hedwig von der Schloßkirche. Fig. 9. Das innere Schloßportal (Hofportal.) Fig. 10. Sarg Herzog Georg III.

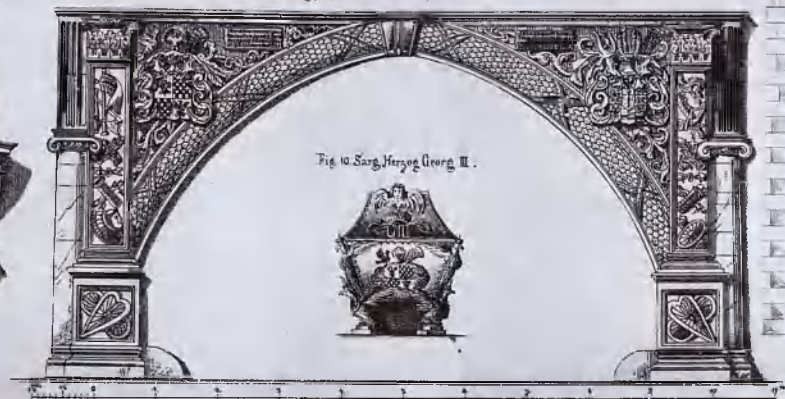
Fig. 9 Das innere Schloßportal

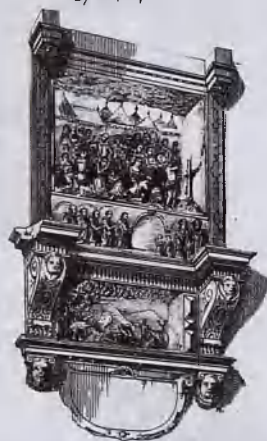
Fig. 7 Epitaph

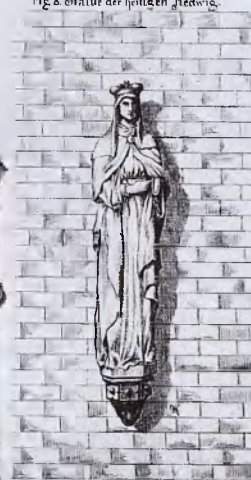
Fig. 8 Statue der heiligen Hedwig.

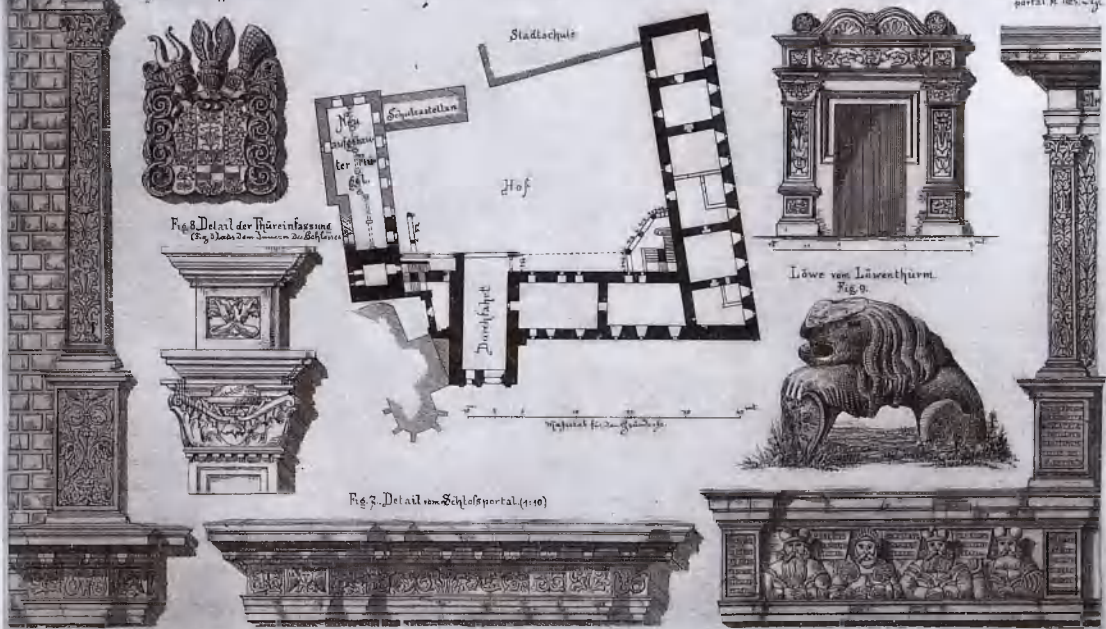
Detail vom Schloss-  
portal N. 1425-1430

Fig. 4. Mülleers-Wappen vom Portal

Fig. 5. Thureneinfassung aus dem Innern  
des Schlosses

Fig. 6.  
Detail vom Schloss-  
portal N. 1425-1430

**Tafel VI:** Fig. 1. Situationsplan des Schlosses. (Die Umrahmung dieser Figur besteht aus Pilasterfüllungen des Schloßportals.) Fig. 2. Grundriß des Erdgeschosses. Fig. 3. Pilaster vom Schloßportal. Fig. 4. Mittleres Wappen vom Schloßportal. Fig. 5. Thüreinfassung aus dem Inneren des Schlosses. Fig. 6. und 7. Details vom Schloßportal. Fig. 8. Details von fig. 5. Fig. 9. Steinerner Löwe von dem Löwenthurm.
