Prof. Dr. Inż. STEFAN BRYŁA i Dypl. Inż. HENRYK GRIFFEL.

Budowa 14-stopietrowego gmachu o szkielecie stalowym w Katowicach

ODBITKA Z »CZASOPISMA TECHNICZNEGO«. 1932 R.

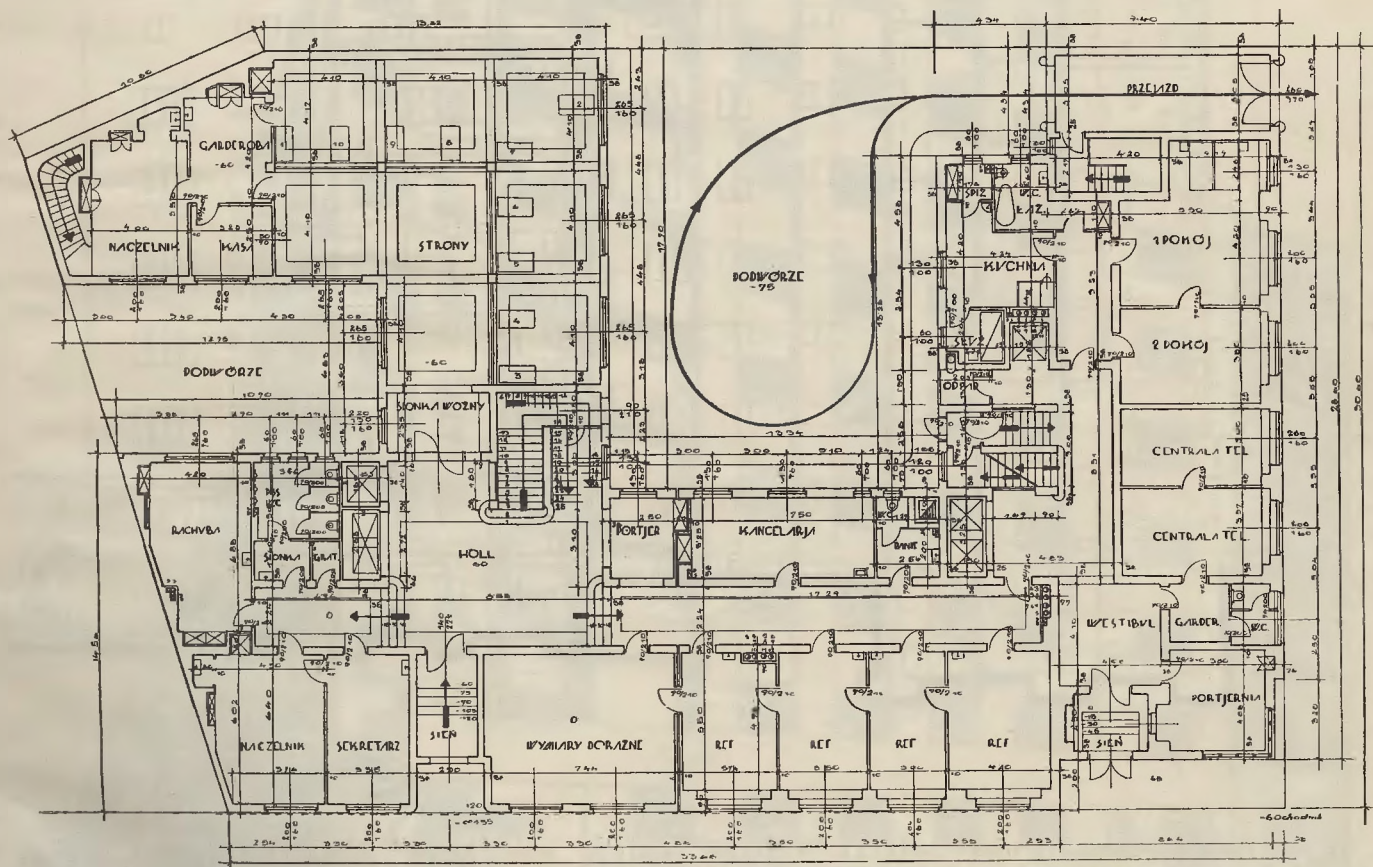
Rys. 1.

URZĄD SKARBOWY
W KATOWICACH
SKALA : 1 : 100

wiać jednak architektoniczną całość, a mianowicie narożną część 14-stopiętrową, oraz część 6-ciopiętrową. Obydwie części stanowią jednak architektoniczną całość; konstrukcyjnie, jako różnie obciążone, przedzielone są fugą dylatacyjną. (Por. rys. 1, 2 i 3).

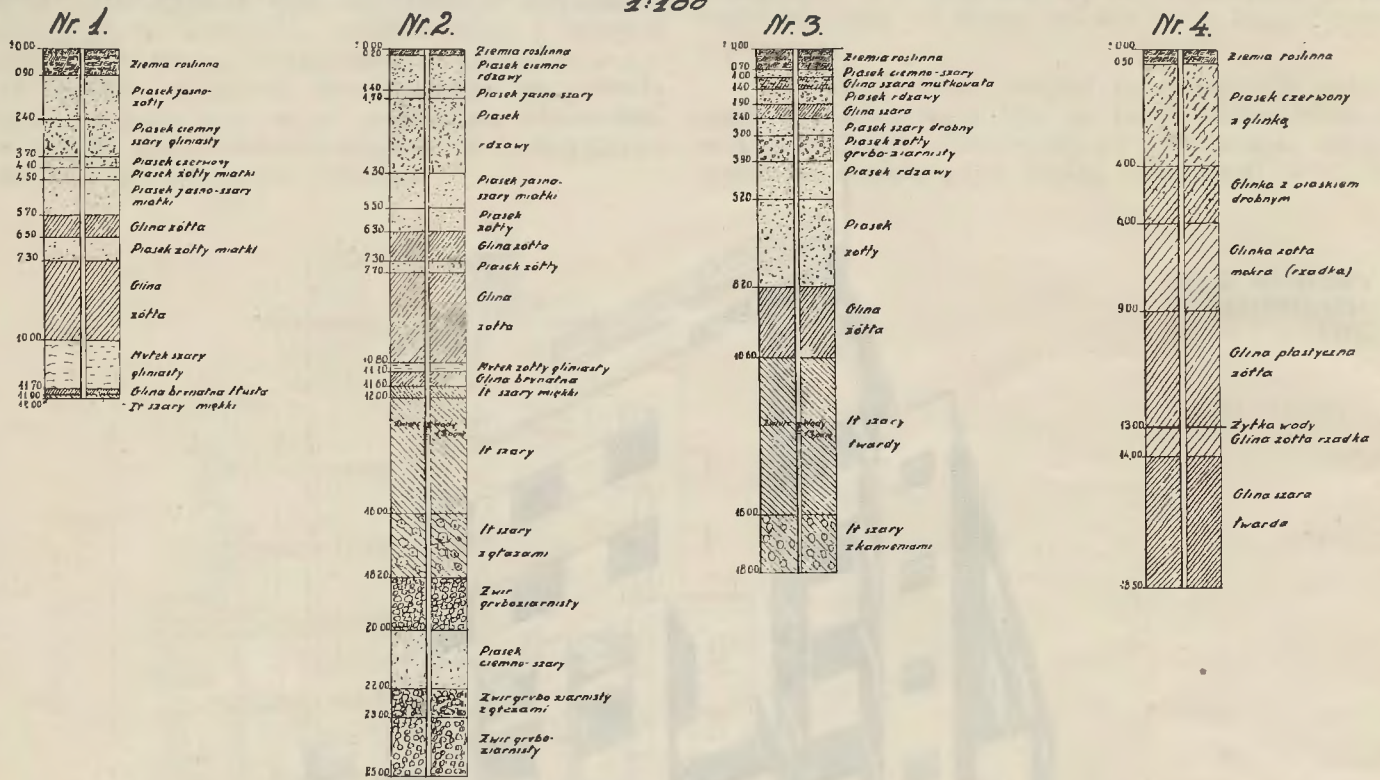
Rys. 4.

W tym celu wykonano na danej parceli u zbiegu ulic Zielonej i Wandy 4 otwory wiertnicze o głębokości 12 do 25 m. Profile tych otworów przedstawia rys. 4.

Jak widać z nich grunt budowlany w głębokości podeszwy fundamentów, t. j. 4—6 m składa się przeważnie z małego piasku, przeplatane warstwami gliny. Warstwy te spoczywają na grubej, bo 6—8 m liczącej, warstwie zbitego szarego iłu, leżącego z kolei na grubym żwirze. Woda ukazała się w otworach wiertniczych na głębokości około 13 m; właściwa jednak warstwa wodonośna znajduje się pod iłem w głębokości 18,20 (profil Nr. 2); prawdopodobnie woda znajduje się tu pod ciśnieniem, która powoduje wzniesienie się jej w otworze do wysokości — 13,00 m.

Jak widać z przekrojów otworów wiertniczych (rys. 4), grunt budowlany składa się w przeważnej ilości z piasku przeplatane warstwami gliny. Wykop w takim materiale nie przedstawia żadnych trudności, to też wykonano go w zwykły sposób, kopiąc grunt łopatami i nakładając na fury do wywozu. Wykonano go szerzej o średnio 60 cm od zarysu właściwego fundamentu żelbetowego; miało to na celu umożliwienie późniejszej izolacji gudronem ścian oporowych dolnych kondygnacji. Ponieważ głębokość podeszwy fundamentu została określona na — 6,60 m, a więc znacznie głębiej niż normalne podeszwy fundamentów zwykłych budynków, musiano strome ściany wykopu dostatecznie zabezpieczyć przed usunięciem przez odpowiednie odskokowanie i rozparcie. Uskuteczono to przy pomocy desek 5 cm przylegających do ścian wykopu, grubych

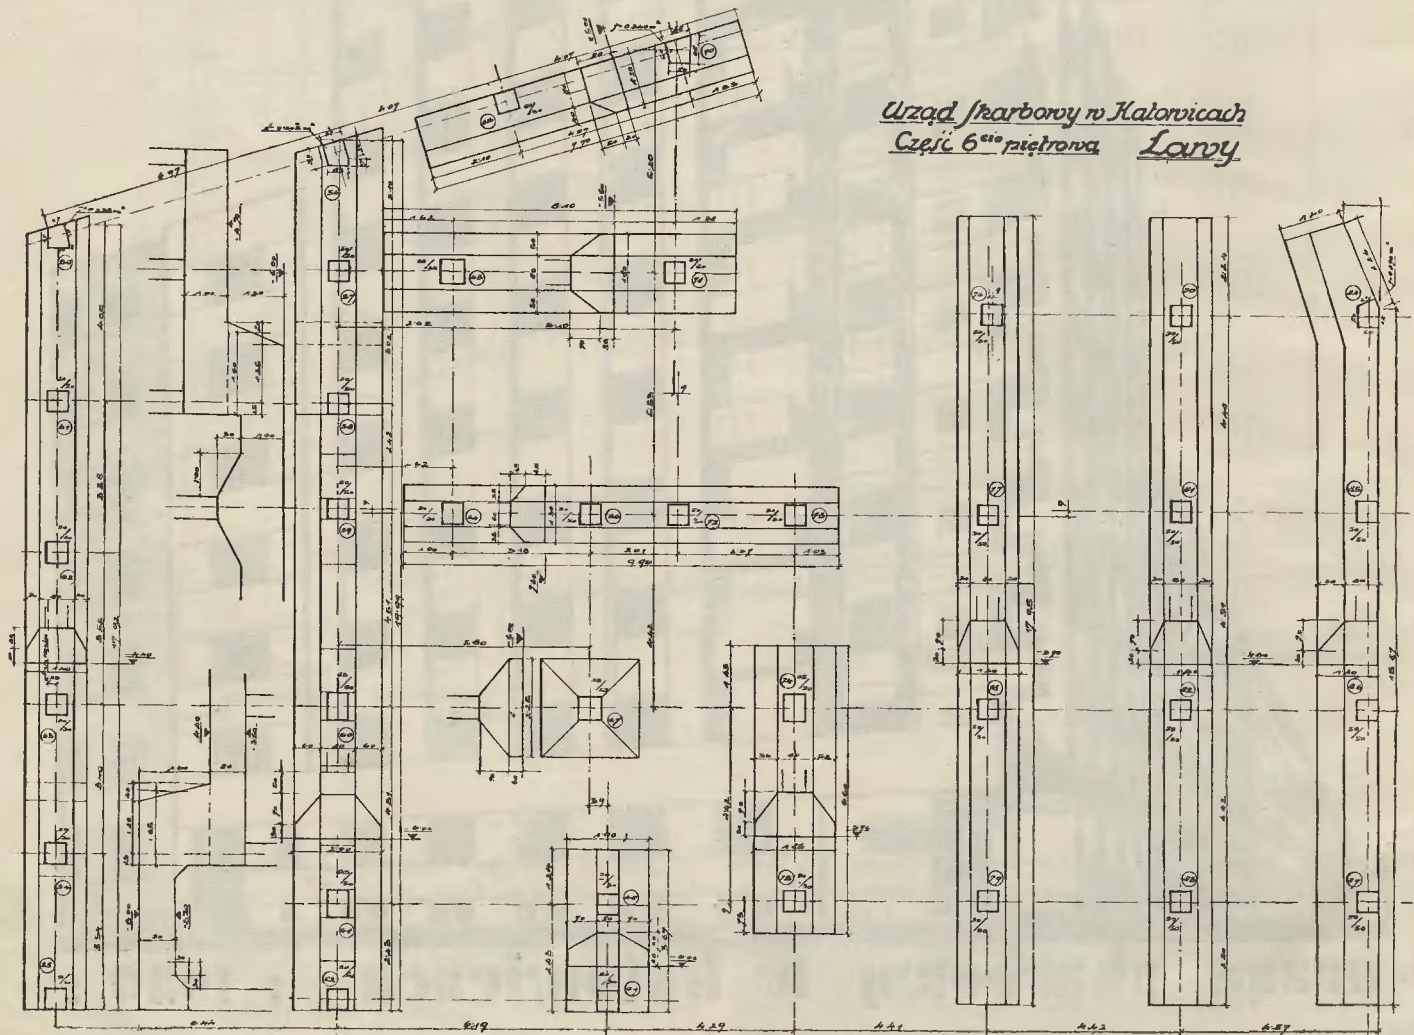
Rys. 5.

Urząd Skarbowy w Katowicach
Ciepła 6^{ta} piętro Ławy

piętrową. Podział na te dwie części został też przeprowadzony z natury rzeczy konsekwentnie, nie tylko w całej konstrukcji żelaznej, ale także w fundamentach żelbetowych, które w obu częściach mają różny charakter. Uwydatnia się to tembardziej, że w części wyższej podstawa żelbetowa ma dwie kondygnacje, zaś w części niższej kondygnację jedną. Obie partje zaś oddzielone są od siebie przerwą dylatacyjną, która wykonana została również i w konstrukcji żelaznej (rys. 5 i 6).

Fundamenty części 6-cio-piętrowej założone zostały inaczej. Niema tam znacznych ciśnień na grunt i z tego powodu wystarczyły fundamenty ławowe, lub nawet odosobnione. Głębokość założenia ich w bezpośrednim sąsiedztwie części 14-sto-piętrowej była oczywiście równa głębokości płyty fundamentowej tej części, jednakowoż podnosiła się tam, gdzie to było możliwe. Np. fundament słupów 50—55 jest założony na poziomie — 6,00 m pod słupami 54 i 55, ale już pod słupem 53 podnosi się na — 4,40 m. Fundamenty sąsiadujące ze sobą zostały założone tak, aby od stopy wyższej do niższej można było przeprowadzić ukos 1 : 2 (por. rys. 5).

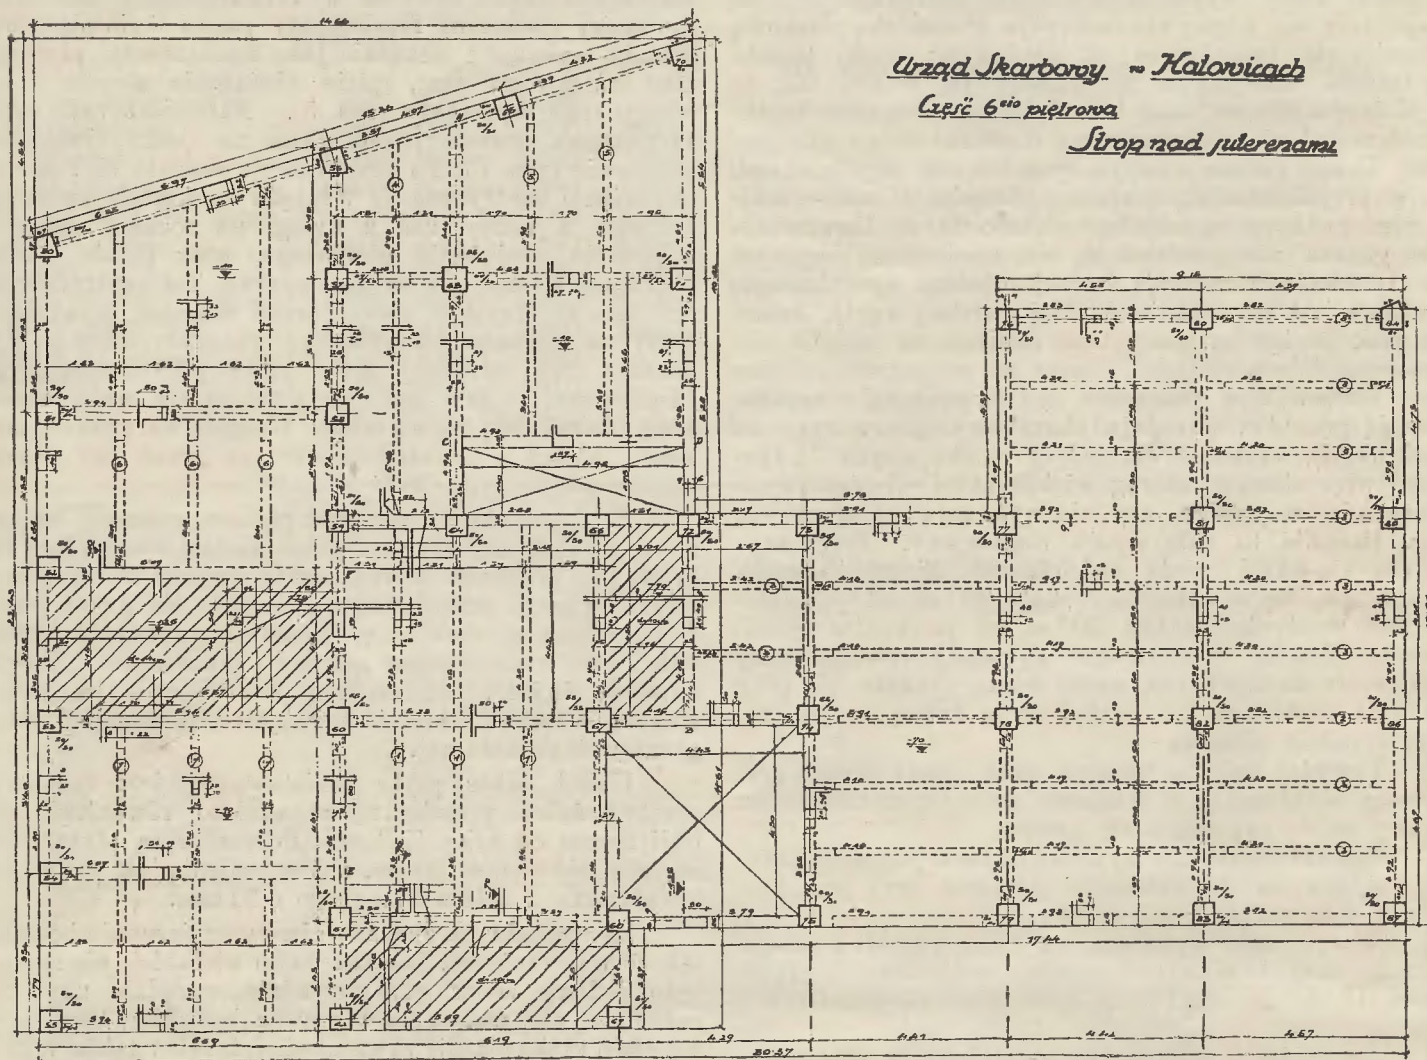
Rys. 8.

Urząd Skarbowy - Kalowiczach

Część 6-go piętra

Strop nad suterenami

Poziom konstrukcji żelbetowej stropu nad suterenami dolnymi ma kotę — 3,15 m, poziom takiejże konstrukcji nad suterenami górnymi kotę — 0,10 m. Oba te stropy założone są w zasadzie zupełnie podobnie do siebie. Na słupach wspierają się podciąg, a na tych belki stropowe. Płyta ma przeważnie grubość 8 cm; tylko w narożu i pod przejazdem 10 cm (rys. 7 i 8).

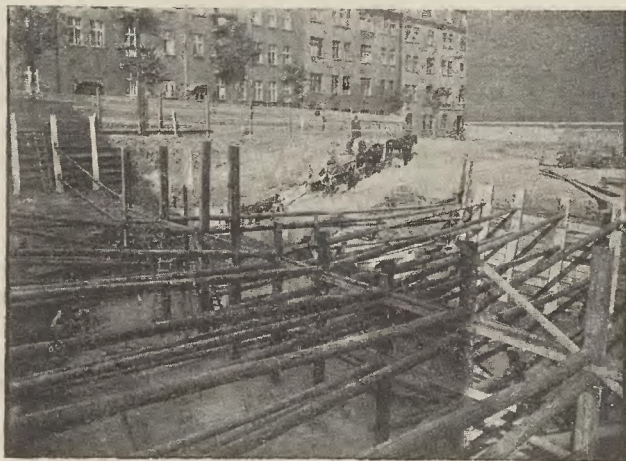
Rys. 9.

bali 10 cm, oraz rozpór z drzewa okrągłego o średnicy do 25 cm. Mimo dość starannego i mocnego wsparcia ścian wykopu, ziemia miejscami skutkiem deszczów i wstrząśnień od pojazdów przejeżdżających ulicą Zieloną częściowo usuwała się, co wymagało częstych napraw, stałego dozoru i pogotowia ciesielskiego (rys. 9).

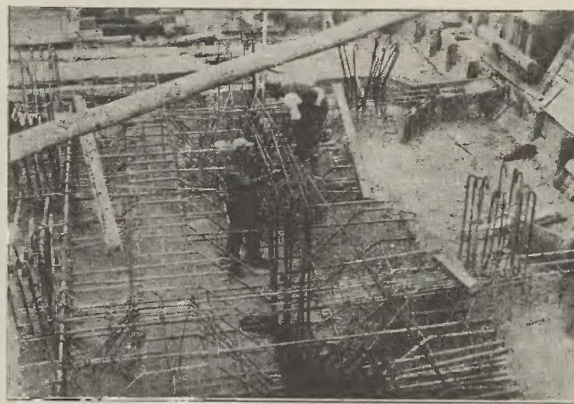
Rys. 10.

uzbrojenia było dosyć żmudne z powodu trudnego dostępu do podeszwy głębokiego wykopu rozpartego całym lasem drzewa. Jeszcze trudniejsze było uzbrojenie żeber, gdyż znaczne zagęszczenie żelaza w tychże wymagało roboty bardzo skrupulatnej i starannej (rys. 10, 11 i 12).

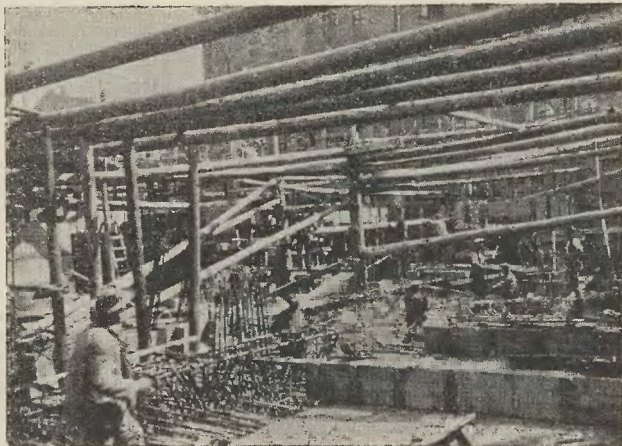
Ryc. 12.

Równolegle do betonowania płyty rozpoczęto wykonywać deskowanie dla żeber, oraz betonowanie tychże (ryc. 12). Po odpowiednim stwardnieniu żeber ustawiono niezwłocznie w poprzeczno wytyczonych miejscach deskowanie filarów i stropu niższej kondygnacji (ryc. 13). Żelaza kotwiczne filarów zostały założone równocześnie z uzbrojeniem płyty i razem z nią zabetonowane.

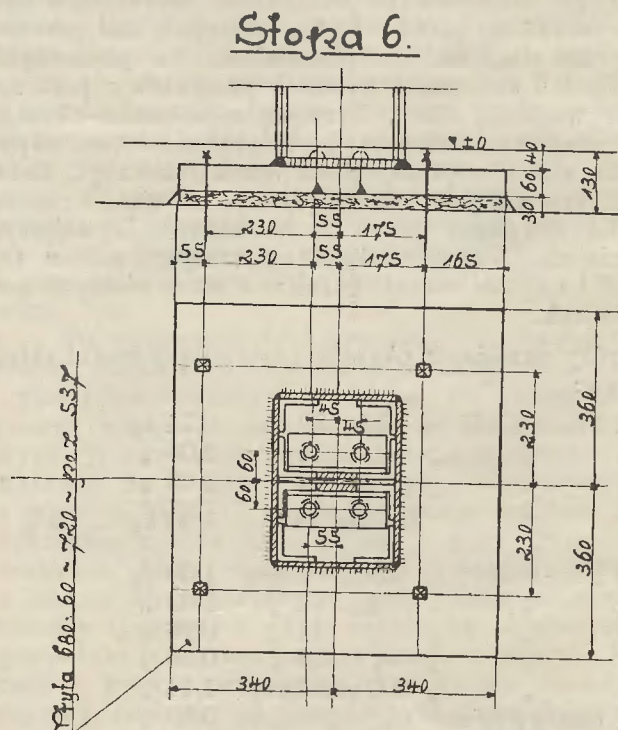
Rys. 16.

Aczkolwiek konstrukcja została wykonana jako nitowana, przecie okazało się, że w wielu szczegółach warto jest zastosować spawanie dla uproszczenia pracy albo dla wykonania pewnych szczegółów, których inaczej wykonać nie byłoby nawet można. O ile chodzi o słupy, dotyczy to ich podstaw. Płyty podstawowe wykonano z grubych płyt, dochodzących grubością do 60 mm. Zastosowanie zazwyczaj używanych cienkich blach podstawowych z blachami trapezowymi było o tyle niemożliwe, że blachy te występowałyby ze ścian wzgl. podłóg. Połączenie zaś trzonów słupów z temi grubemi płytami podstawowymi dało się skutecznie najlepiej przy pomocy spawania (por. rys. 16 i 17).

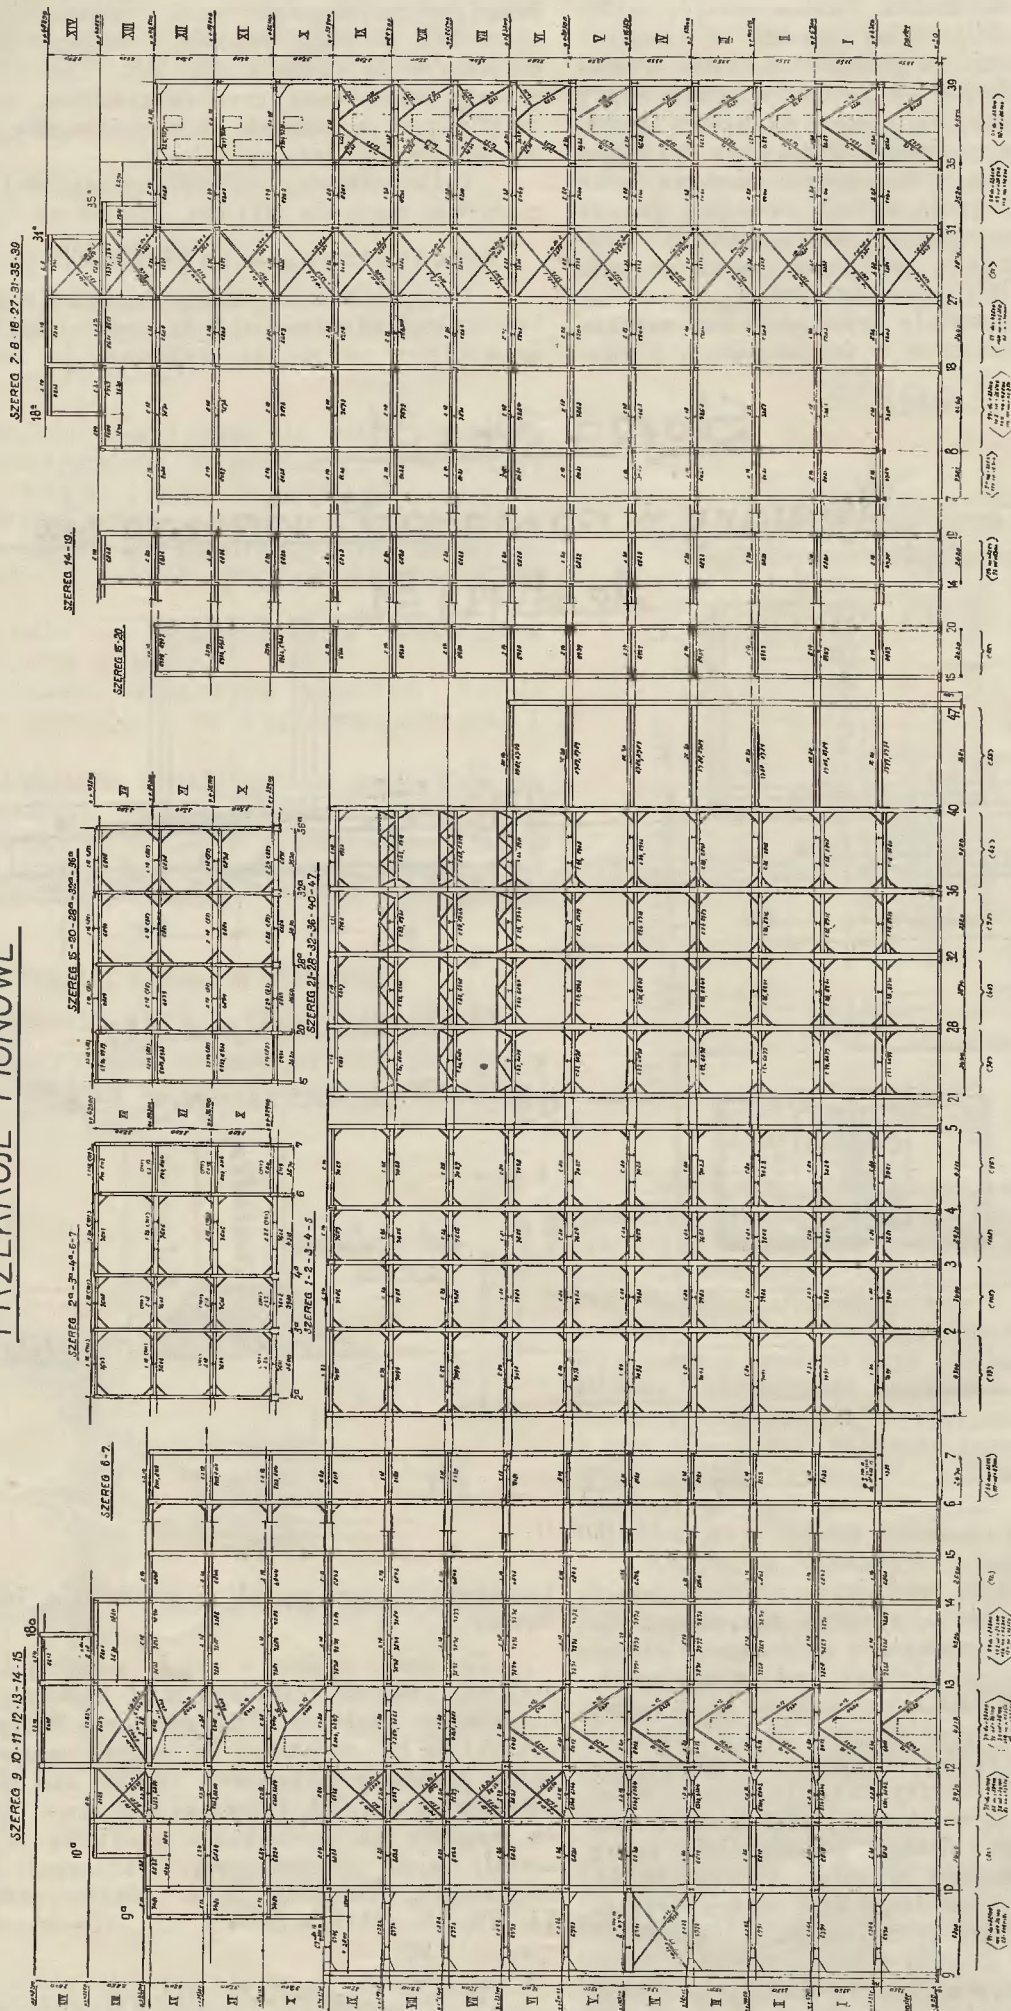
Rys. 18.

PRZEKROJE PIONOWE

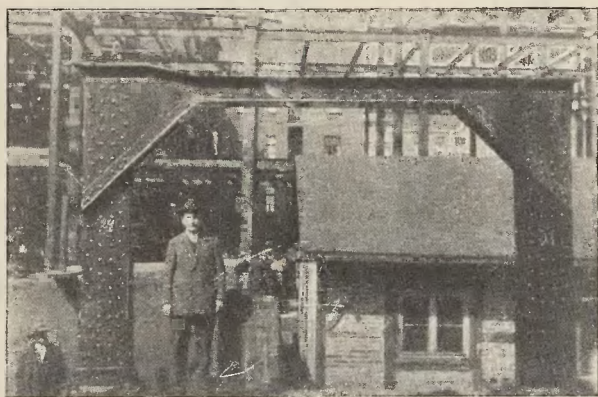
Ryc. 24.

niono przy pomocy żurawi (w ogólnej liczbie 4) oraz wind ręcznych i motorowych (por. ryc. 24, 25, 26 i 27).

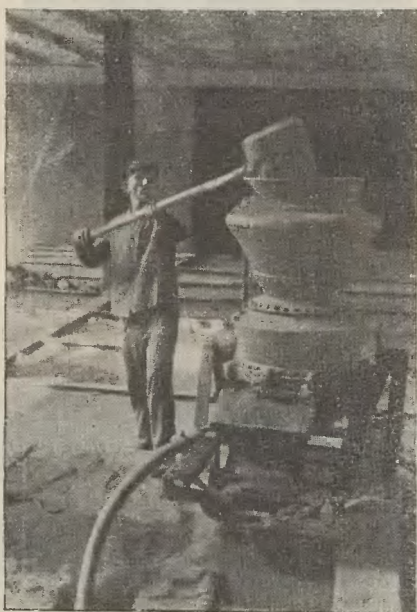
Ryc. 35.

tonu przy pomocy zgęszczonego powietrza i specjalnej patentowanej maszyny, zwanej „działem cementowem” lub „torkretnicą” (ryc. 35). Beton w ten sposób wykonany posiada znacznie większą wytrzymałość niż normalny beton lany; jest bardzo zbity i dlatego zredukowano tutaj grubość warstwy ochronnej na średnio

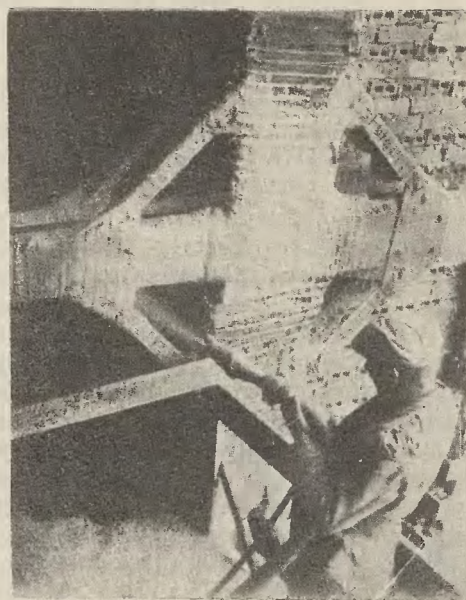
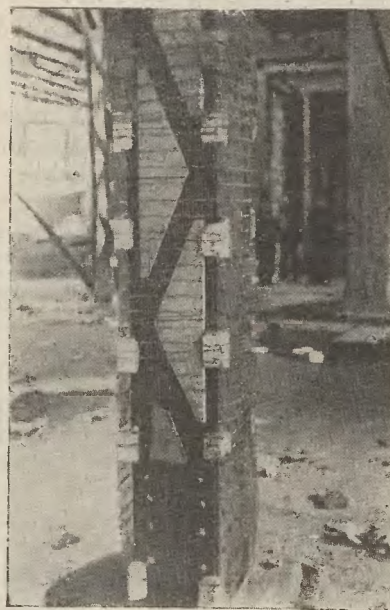
Przy słupach kratowych musiano dodatkowo zapisać otwory trójkątnymi płytkami betonowymi, które potem weszły w skład płaszcza żelbetowego (por. ryc. 36 i 37).
