VON EINEM EHEMALIGEN CISTERCIENSERKLOSTER IN POLEN

Von einem ehemaligen Cistercienserkloster in Polen.

P. Gerhard Kowalski.

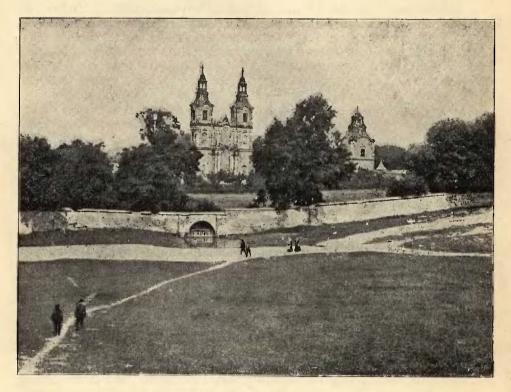
Stift Jedrzejow vor dem Kriege.

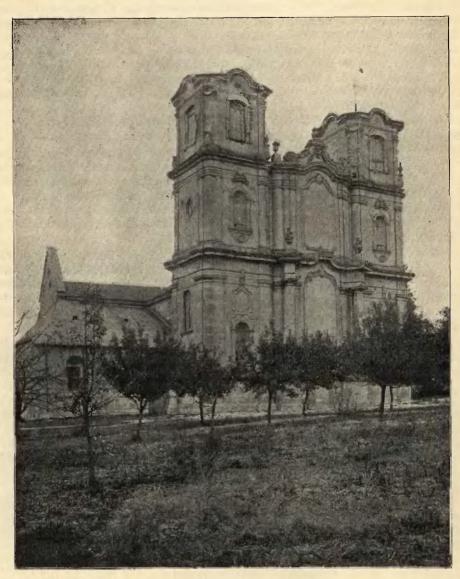
Stift Jedrzejow nach dem Brande.

Im 18. Jahrhundert wurden zwei hohe Türme hinter dem Chore gebaut, die sich an das Presbyterium gar nicht anlehnen, sondern risalitartig vorspringen, und durch eine neue Wand verbunden, zur imposanten Turmfassade werden. Die Türme (siehe Abb.) sind aus glatten Quadern gebaut und bestehen aus drei Stockwerken. Ihre dekorative Seite ist einwandfrei. Das mäßige Vor- und Zurücktreten einzelner Mauerteile, die Stellung der Säulen und Pilaster, Form und Größe der Fenster und Nischen bilden ein wirkliches Ganzes, das durch tadellose Ausführung veredelt ist. Durch den Bau dieser Türme haben die Cistercienser von Jedrzejow eine der bemerkenswertesten Prachtbauten des 18. Jahrhunderts in Polen geschaffen. Leider sind die schönen Turmaufsätze während des Krieges ein Opfer des Brandes geworden. Im September 1914 wurde nämlich die Kirche stark beschossen. Der durch Granaten entstandene Brand vernichtete das Kupferdach auf der ganzen Kirche wie auch das Holzwerk und die Helme der beiden Türme. Glücklicher-
